# 改善箇所説明図

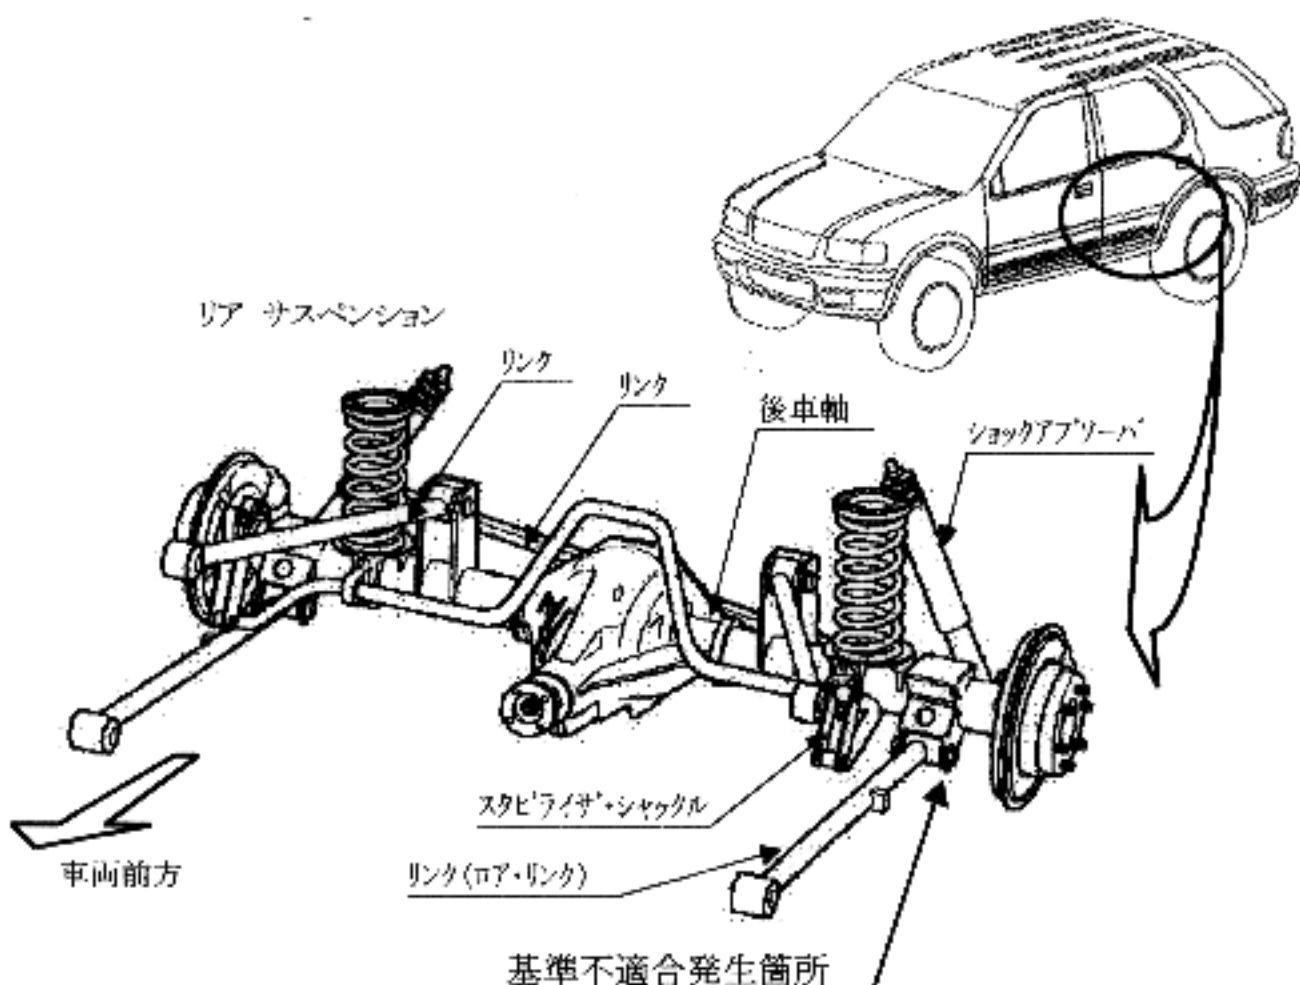
- ① 後車軸の塗装後の作業工程が不適切なため、後車軸の位置を固定するリンク及びショックアブソーバの車軸への取付ナットが緩み異音が発生し、そのままの状態で使用を続けると、最悪の場合、ロア・リンクが外れ走行安定性を損なうおそれがある。
- ② 後車軸のスタビライザ・シャックルを車体に取り付けるナットの締結部付近の面が平滑でないため、取付ナットの締結力が減少し緩み、異音が発生するおそれがある。

- ① 全車両、当該取付ナットを規定トルクで締め付ける。
- ② 全車両、新品ボルト及び緩み防止ナットに交換する。

識別: 左側ロア・リンク側面に黄色ペイントを塗布する。
