# 改善箇所説明図

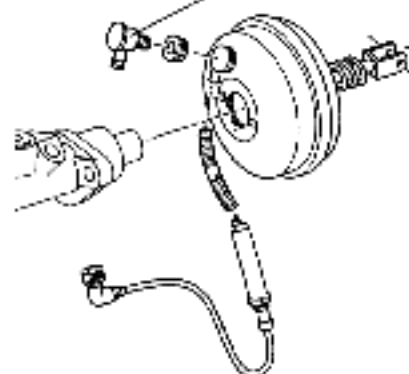
負圧逆流防止弁

ブレーキ倍力装置の負圧逆流防止弁において、当該逆流防止弁の材質に一部不適切なものがあり、当該逆流防止弁の内部が破損し、その破片が負圧回路を塞ぎブレーキ倍力装置の機能を低下させ、最悪の場合、ブレーキペダルを短時間に繰り返し操作した際、制動力が低下するおそれがある。

改善前（不具合品）

刻印、黄色マーキング無し

改善後（良品）

'ATE'の刻印有り

'FRANCE BENDIX'の  
刻印有り

刻印無し、  
黄色マーキング有り

全車両、ブレーキ倍力装置の負圧逆流防止弁を点検し、不具合品が装着されていた場合は良品と交換する。
