# 改善箇所説明図

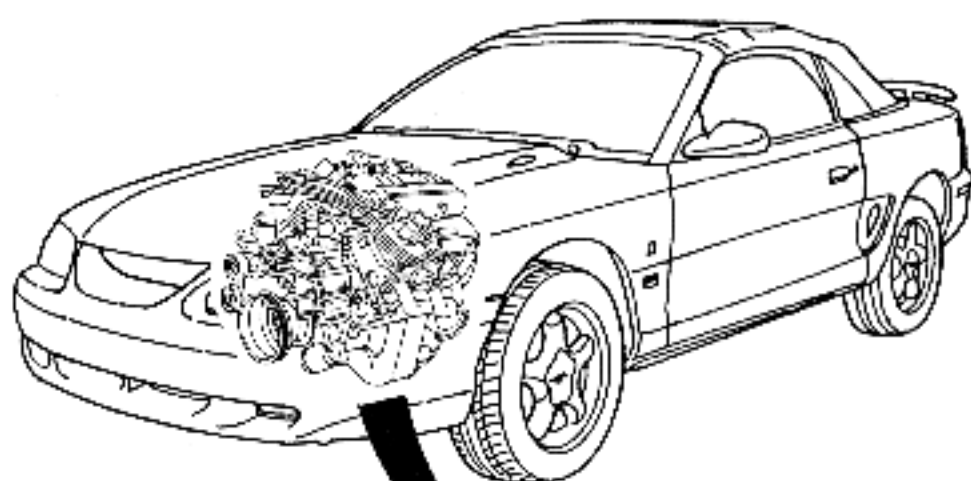
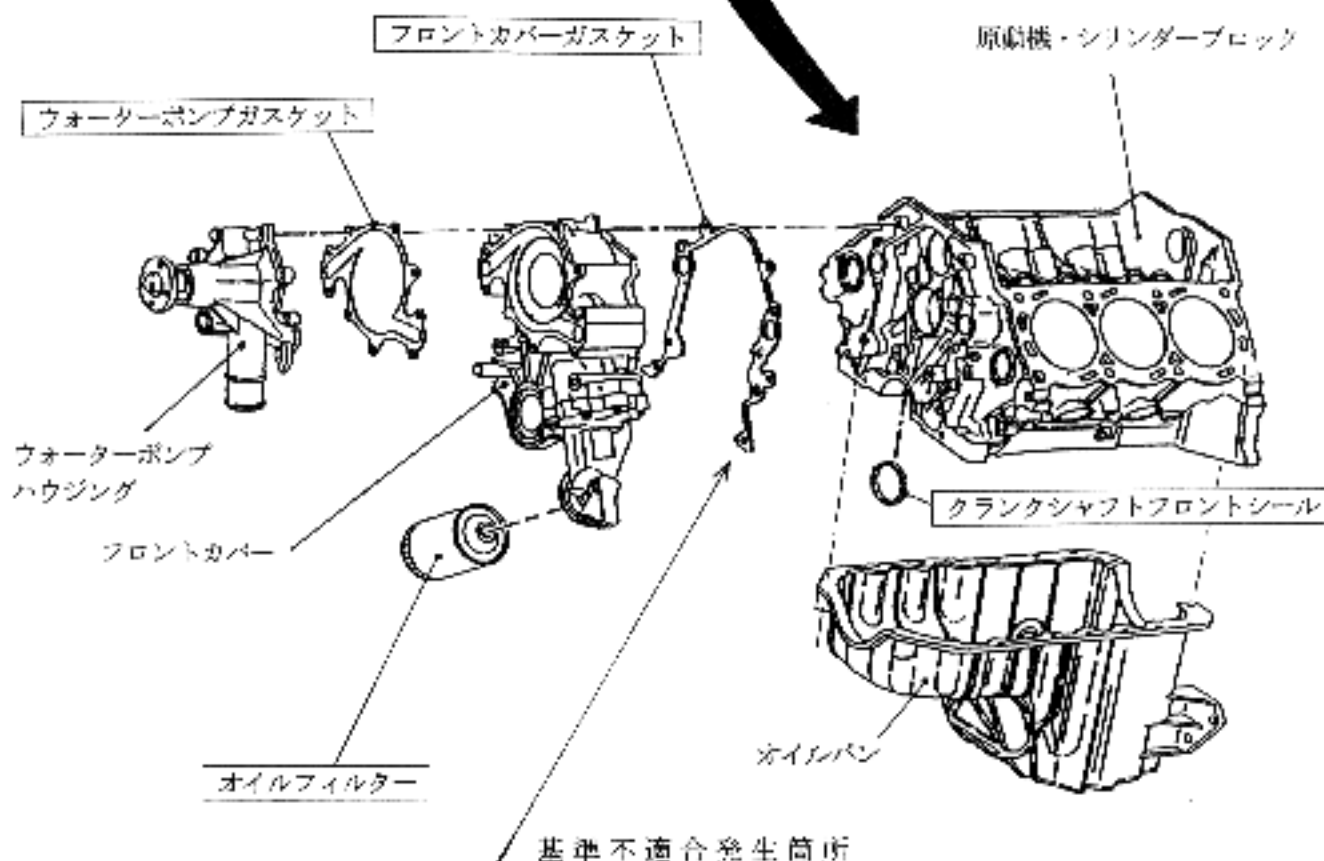
原動機において、フロントカバーとシリンダーブロック間のガスケットの気密性が不適切なため、そのままの状態で使用を続けると、冷却水が原動機外部又は内部に漏れ、最悪の場合、オーバーヒート又は原動機が破損し走行不能となるおそれがある。

全車両、当該ガスケットを対策品と交換するとともに、エンジンオイル、オイルフィルター及び冷却水を新品と交換する。

対策完了後は、エンジンルーム内左フロントショックアブソーバー・アッパーボルトの上面部に白ペイントを塗布する。
