# 改善箇所説明図

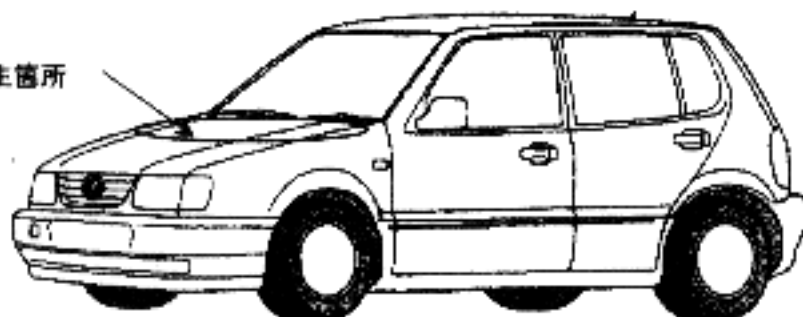
基準不適合発生箇所

ブレーキ倍力装置のバキュームホースの製造方法が不適切なため、そのままの状態で使用を続けると当該ホース端部に熱劣化による亀裂が生じ、最悪の場合、負圧が漏れて制動力が低下するおそれがある。

全車両、当該バキュームホースを対策品と交換する。
