## 改善箇所説明①

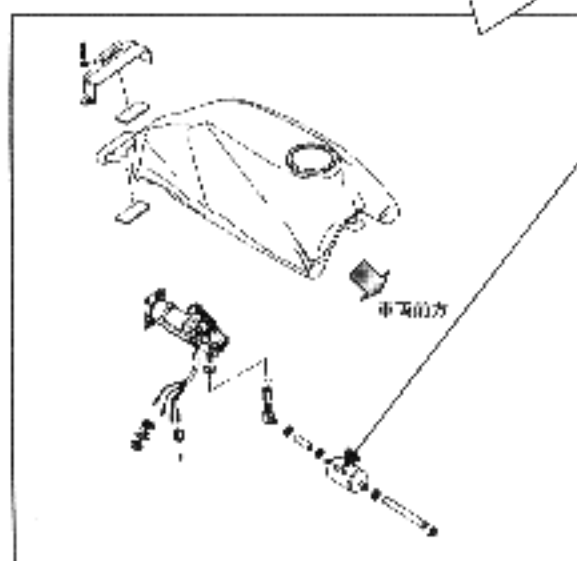
### 基準不適合発生箇所

燃料フィルターの燃料ホース結合部の強度が不足しているため、そのままの状態で使用を続けると当該結合部が損傷し、最悪の場合、燃料が漏れて火災に至るおそれがある。

全車両、燃料フィルターを対策品に交換する。

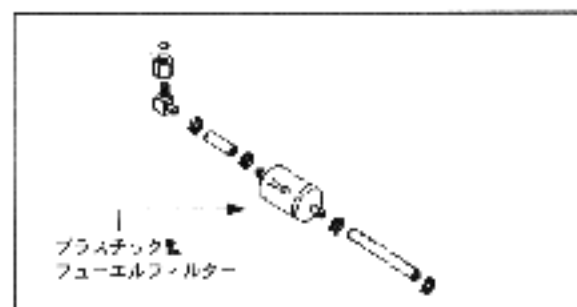
### 対策前

未対策品はプラスチック製であり、原動機へ固定されていないのに対し、対策品は金属製であり、金属製の取り付けブラケットとタイラップにて原動機に固定されている。
