## 改善箇所説明②

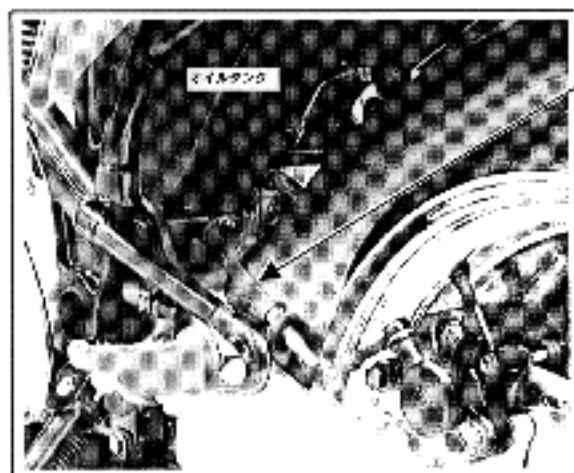
後輪ブレーキホースの車体への取付方法が不適切なため、そのままの状態で使用を続けると走行中の振動により当該ホースが損傷し、最悪の場合、ブレーキ液が漏れて制動力が低下するおそれがある。

全車両、当該ブレーキホース及びクランプを対策品に交換する。

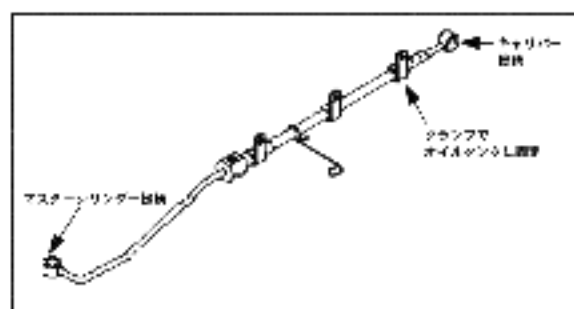
### 対策前

未対策品は、オイルタンク左下取り付け用に固定用クランプが取り付けられているのに対し、対策品は直径 2.67mm の針金が用いられている。
