# 改善箇所説明図

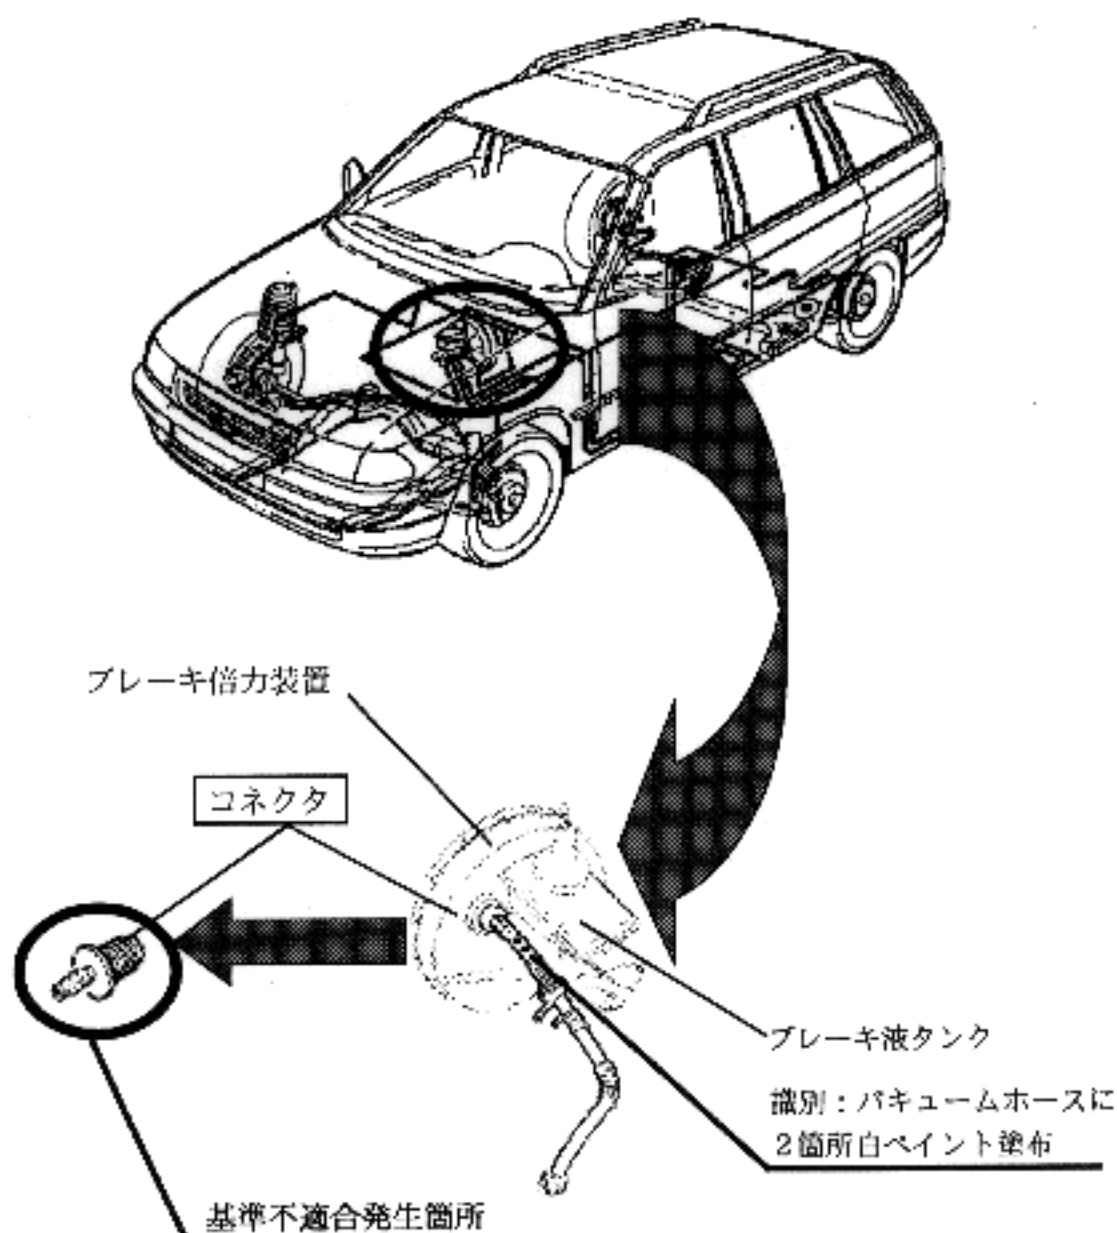
制動装置のブレーキ倍力装置において、パキュームホースを接続するコネクタの強度が不適切なため、そのままの状態で使用を続けると、当該コネクタに亀裂が発生し、最悪の場合、負圧が漏れて制動力が低下するおそれがある。

全車両、当該コネクタを対策品と交換する。
