# 改善箇所説明図

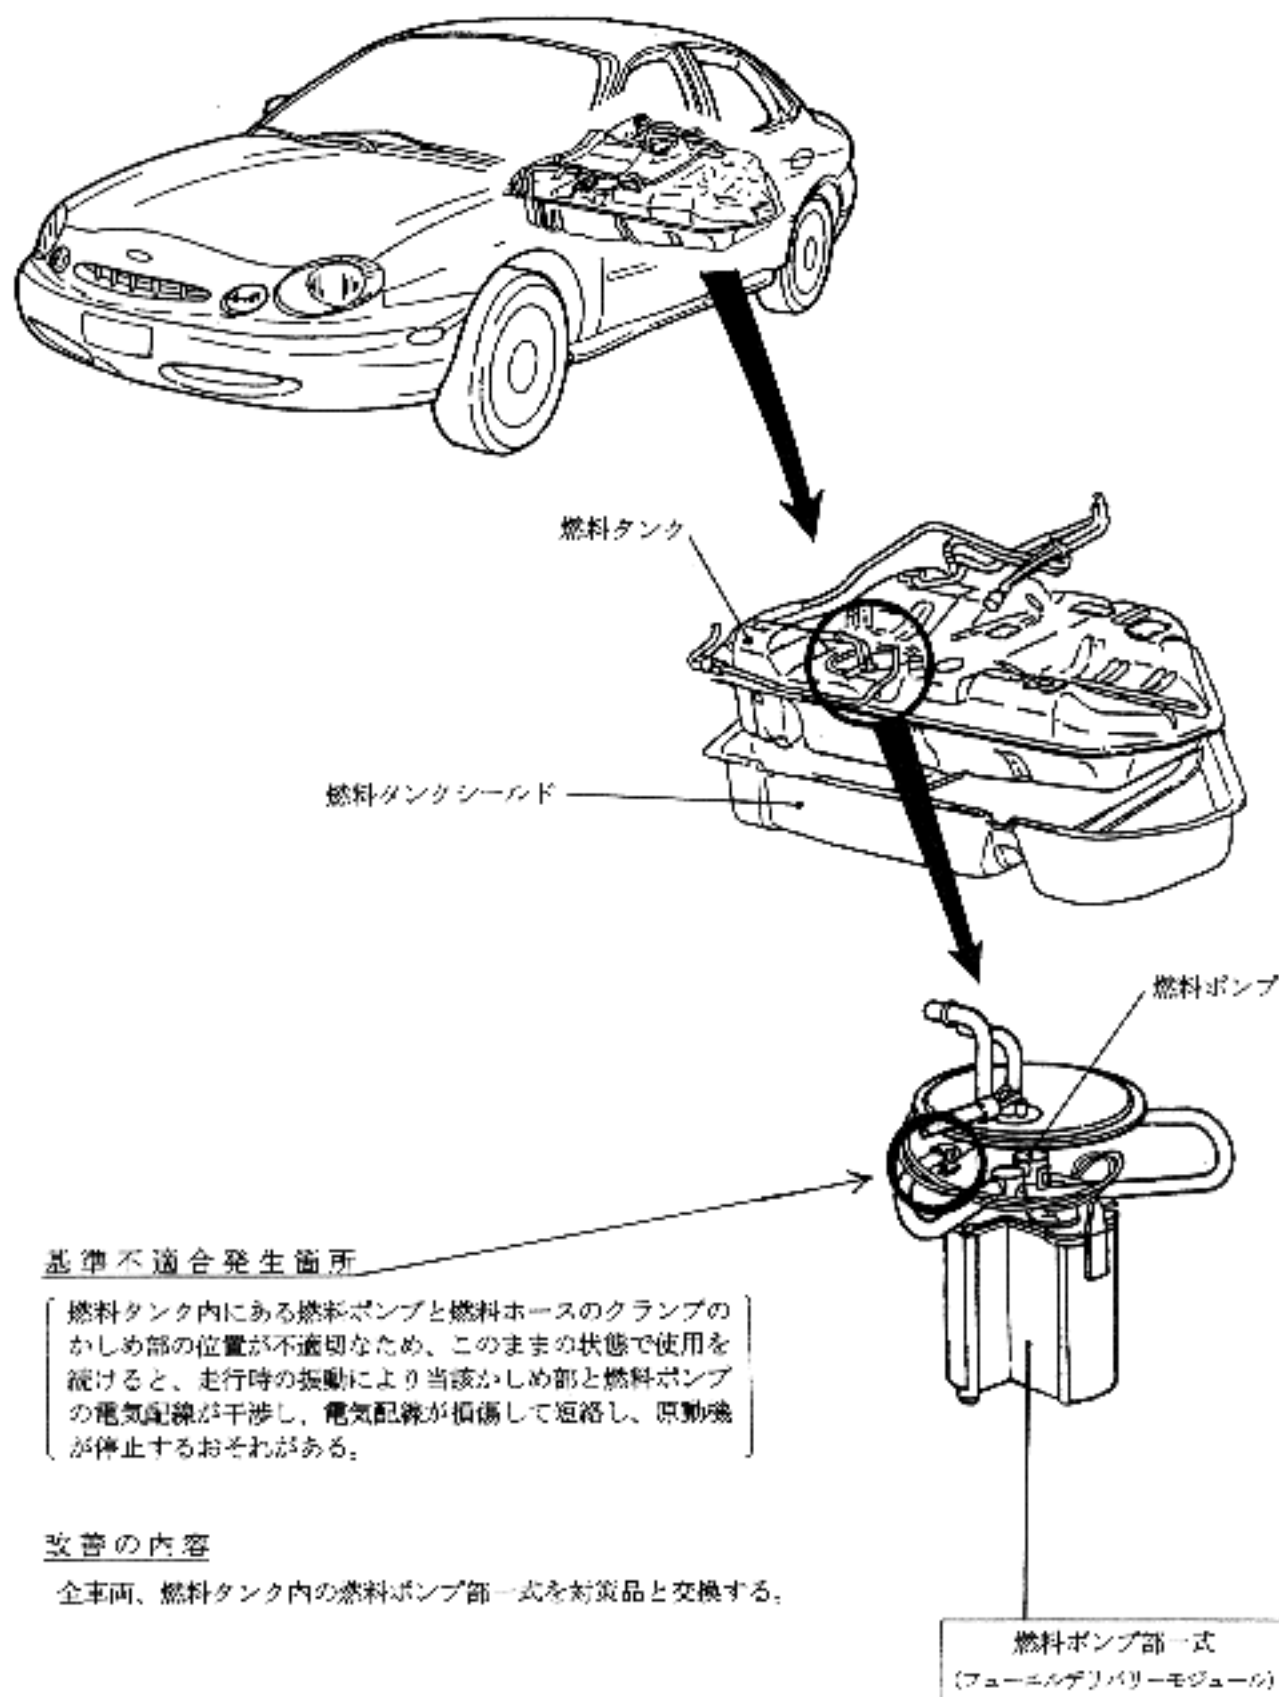
燃料タンク内にある燃料ポンプと燃料ホースのクランプのかしめ部の位置が不適切なため、このままの状態で使用を続けると、走行時の振動により当該かしめ部と燃料ポンプの電気配線が干渉し、電気配線が損傷して短絡し、原動機が停止するおそれがある。

全車両、燃料タンク内の燃料ポンプ部一式を対策品と交換する。

注：   は交換部品を示す。
