# 改善箇所説明図

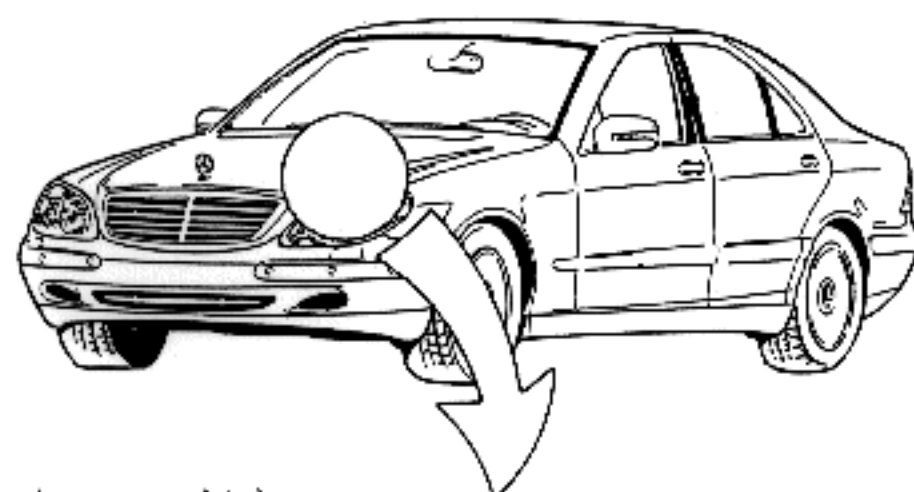
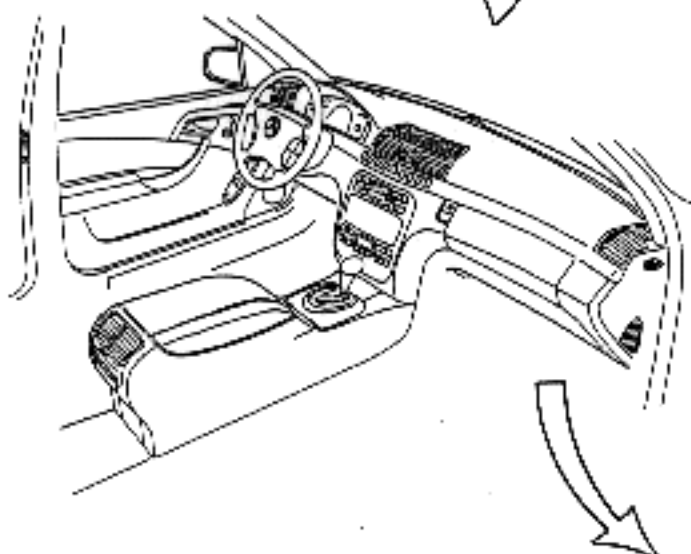
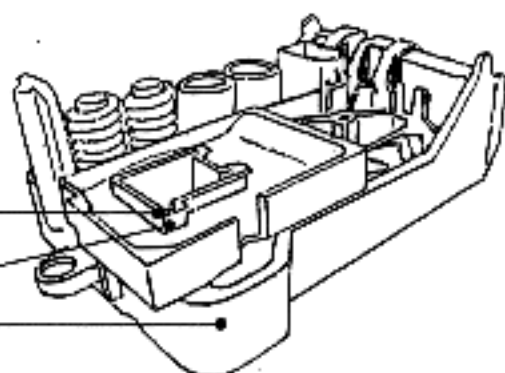
不具合発生箇所

コネクタ部

A/Cブロー・ファンコントロールユニット

車室内の空気調整装置の風量等を調整するファン・コントロールユニット内の電気回路に一部不適切なものがあるため、ユニット内部が異常過熱するものがあり、最悪の場合、当該ユニットに接続するコネクタが溶損し、ブロー・ファンが作動しなくなり、デフロスタの機能が損なわれるおそれがある。

全車両、当該ブロー・ファンコントロールユニットを対策品と交換する。
