## 改善箇所説明図

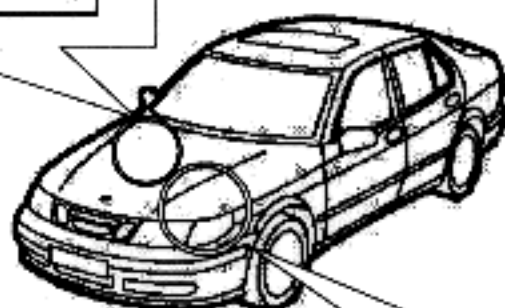
PCVバルブ

### ①基準不適合発生箇所

原動機のプロバイガス還元装置において、PCVバルブ（プロバイガス流量を調整するバルブ）の材質が不適切なため、そのままの状態で使用を続けると、当該バルブが作動なくなり、プロバイガス還元装置が機能しなくなるおそれがある。

全車両、当該PCVバルブを良品と交換する。

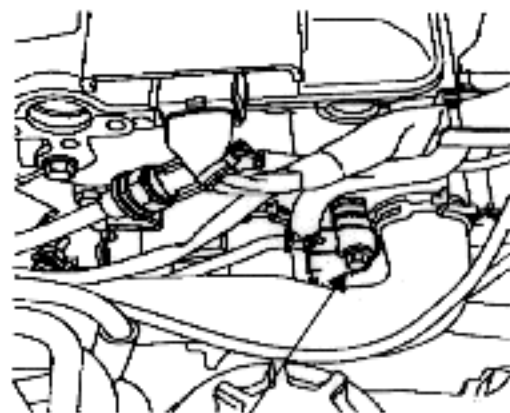
冷却水配管継手

### ②基準不適合発生箇所

ターボチャージャ（過給機）の冷却水配管継手に不適切なものがあるため、そのままの状態で使用を続けると、タービンシャフトの冷却が不足し、最悪の場合、オイルシールが破損して潤滑油が排気管に流出するおそれがある。

全車両、当該冷却水配管継手を良品と交換する。なお、ターボチャージャのオイルシールが破損しているものは、ターボチャージャユニットを交換する。
