# 改善箇所説明図

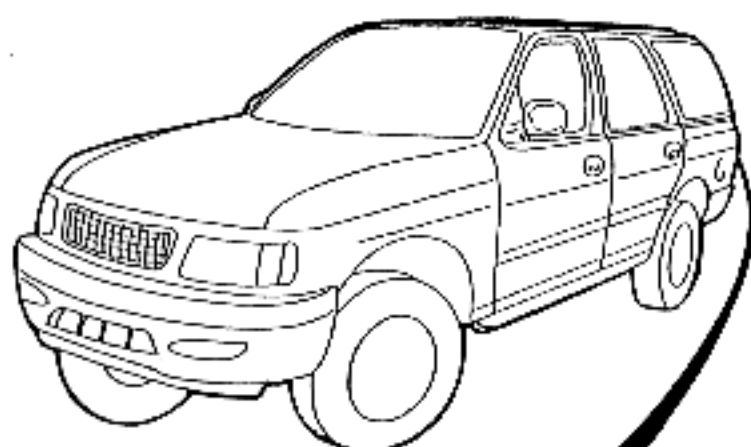
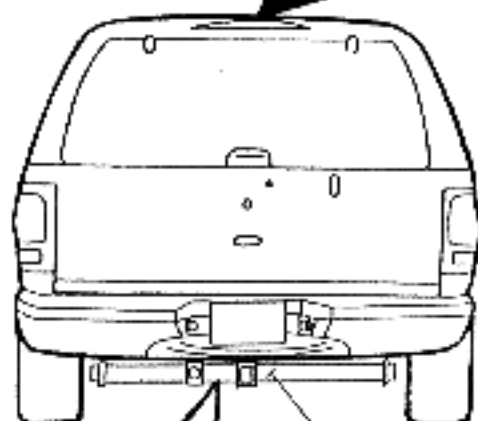
基準不適合発生箇所  
連結装置（トレーラーヒッチ）  
の連結金具取付ボルトにおいて  
締付トルクが不足しているもの  
があるため、そのままの状態  
で連結装置の使用を続けると、  
荷重を保持できなくなり、最  
悪の場合、連結装置が分離す  
るおそれがある。

改善内容  
全車両、当該連結金  
具取付ボルト及びス  
ペーサーを対策品と  
交換する。

識別：連結装置（トレーラーヒッチ）左側側面に白色ペイントを塗布する。
