# 改善箇所説明図

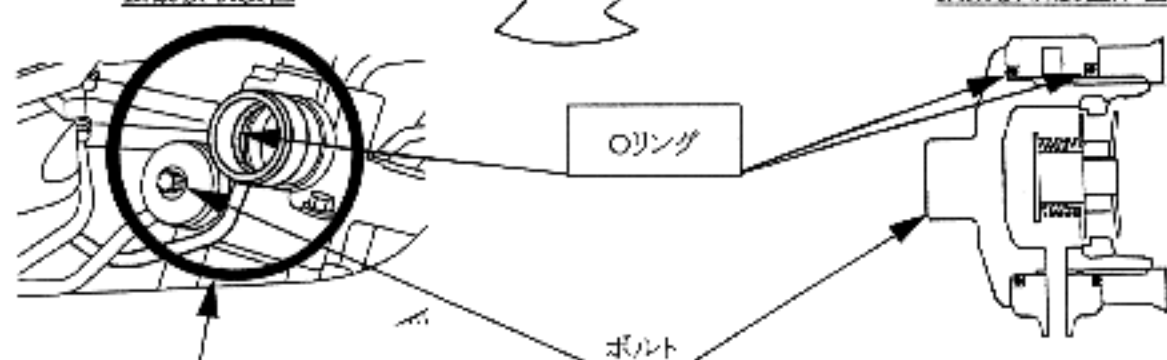
振動吸収装置断面図

不具合発生箇所

かじ取装置の振動吸収装置を取り付けているボルトの締め付けに不適切なものがあるため、そのままの状態で使用を続けると、当該ボルトが緩み、パワーステアリング・オイルが漏れて、最悪の場合、漏れたオイルが排気管に滴下し、火災に至るおそれがある。

全車両点検し、当該ボルトに緩みのあるものは、振動吸収装置のOリングを交換する。緩みのないものは、当該ボルトの締め付けを行なう。
