# 改善箇所説明図

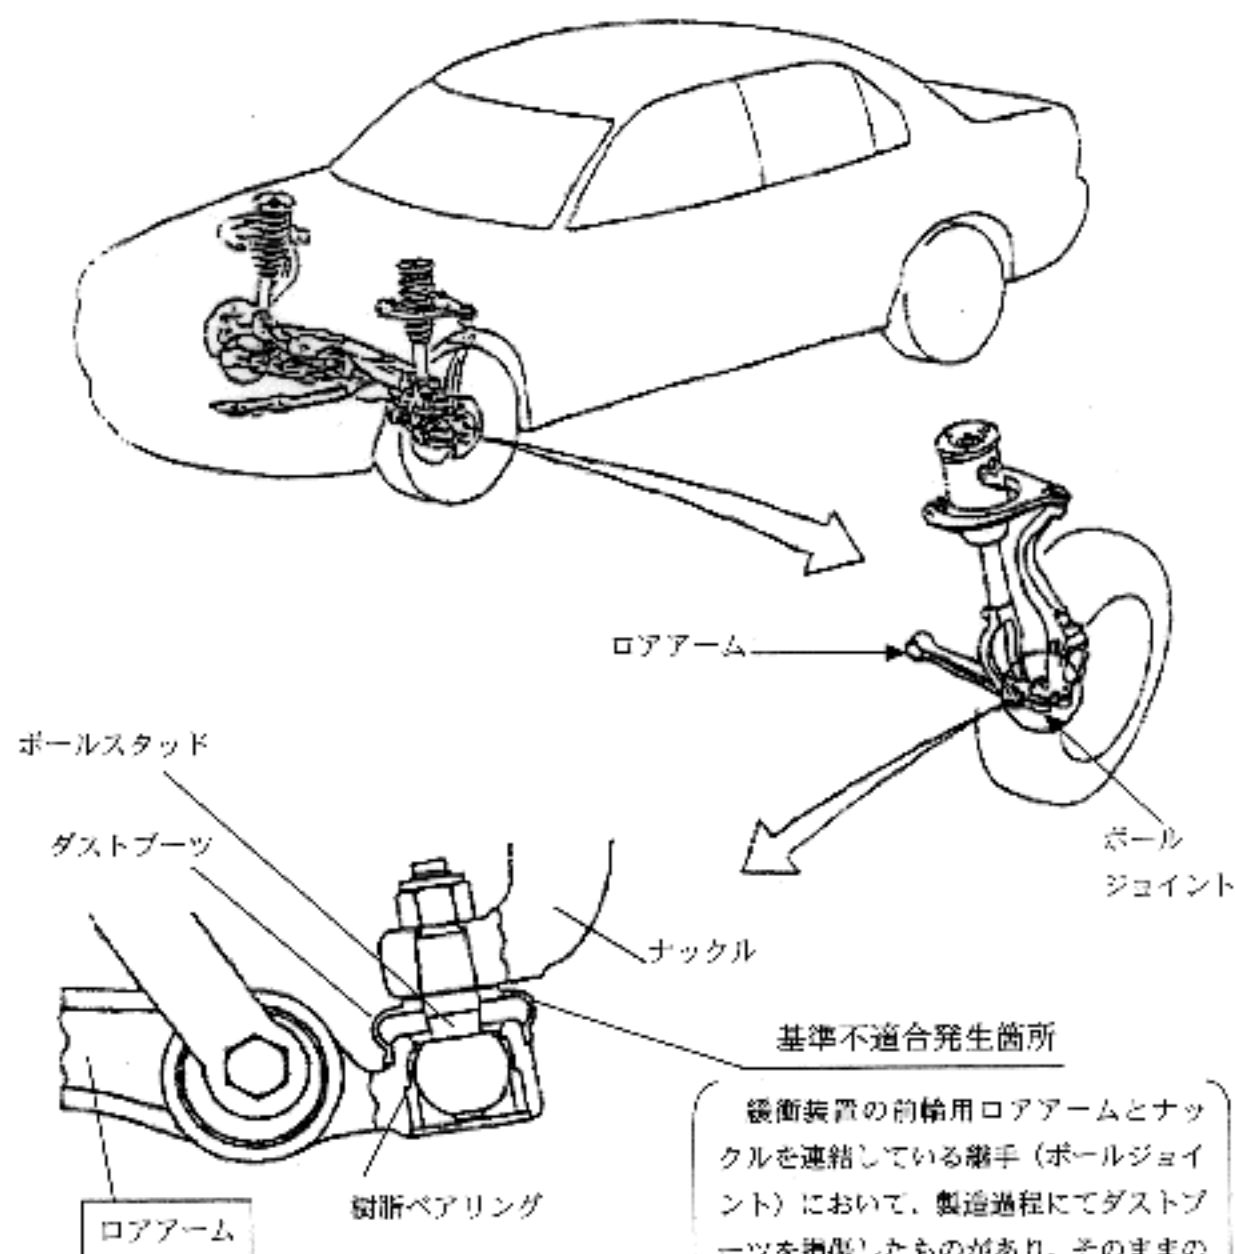
緩衝装置の前輪用ロアアームとナックルを連結している継手（ボールジョイント）において、製造過程にてダストブーツを損傷したものがあり、そのままの状態で使用を続けると、当該ダストブーツの損傷部より泥水が浸入してベアリングの樹脂シートが異常摩耗し、最悪の場合、ボールスタッドが抜け出すおそれがある。

全車両、緩衝装置の前輪用ロアアームボールジョイントのダストブーツを点検し傷の認められるものは良品のロアアームと交換する。
