# 改善箇所説明図

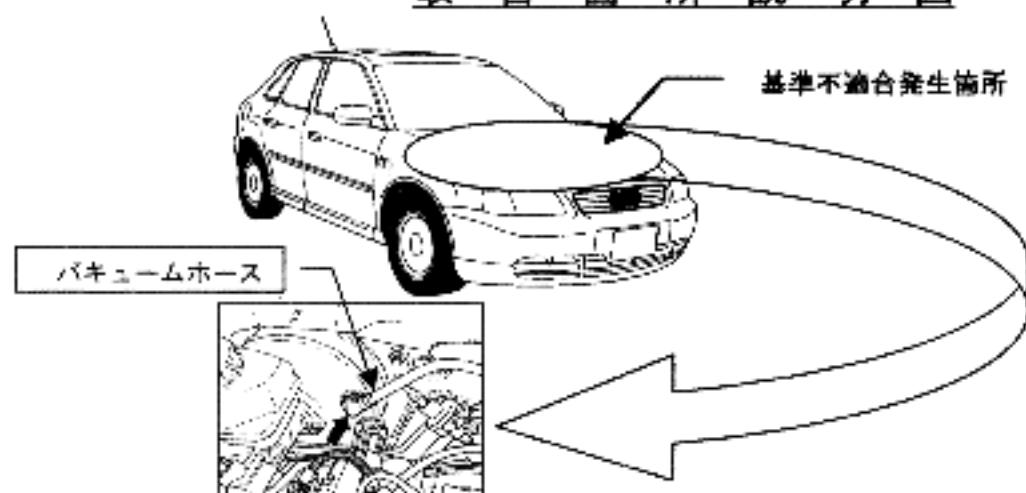
ブレーキ倍力装置のバキュームホースの製造方法が不適切なため、そのままの状態で使用を続けると、当該ホースの端部に亀裂が生じ、最悪の場合、負圧が漏れて制動力が低下するおそれがある。

全車両、当該バキュームホースを対策品と交換する。

| バキュームホースの鑑別 | |
|---|---|
| 対策品 | バキュームホース端部(ブレーキ倍力装置側)に緑のマーキングあり。 |

エンジンルーム内、車台番号打刻右側付近の車体パネルに黄色又は白色のペイントを塗布する。
