# 改善箇所説明図

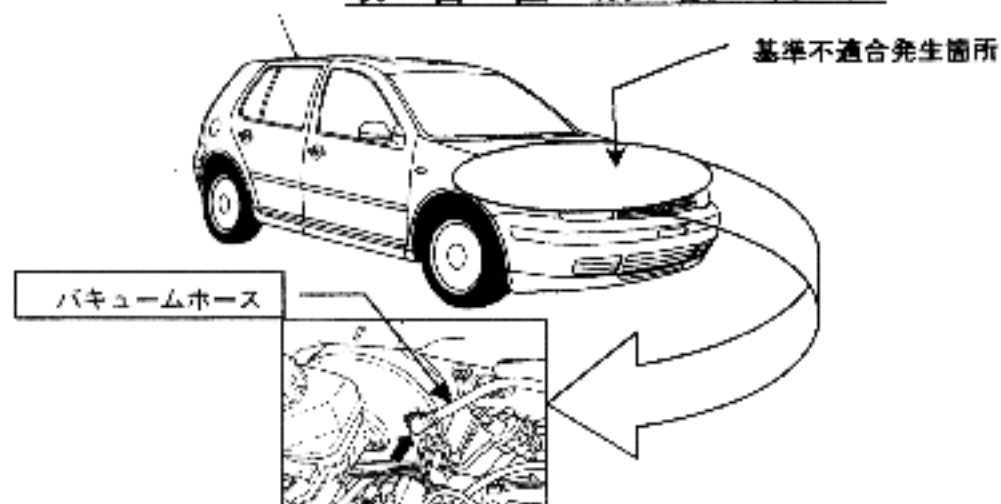
ブレーキ倍力装置のバキュームホースの製造方法が不適切なため、そのままの状態で使用を続けると、当該ホースの端部に亀裂が生じ、最悪の場合、負圧が漏れて制動力が低下するおそれがある。

全車両、当該バキュームホースを対策品と交換する。

| 対策品 | バキュームホース端部(ブレーキ倍力装置側)に緑のマーキングあり。 |
| 不具合品 | バキュームホースにマーキングなし。 |

エンジンルーム内、車台番号打刻右側付近の車体パネルに黄色又は白色のペイントを塗布する。
