## 対策箇所説明図

ステアリングナックルの  
アッパーアーム取り付けボルト

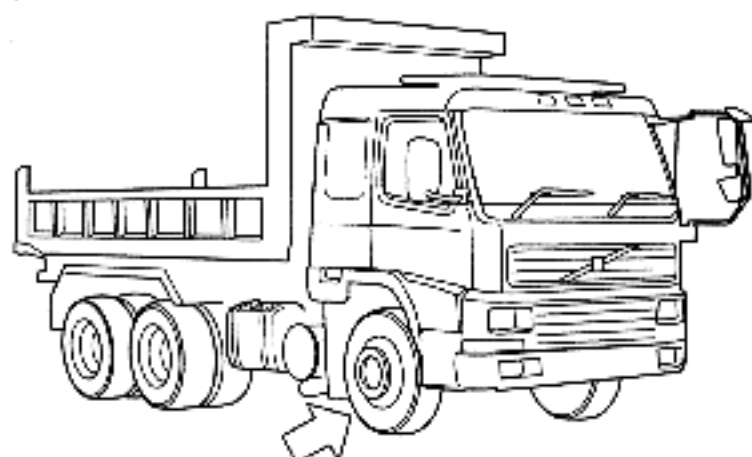
かじとり装置において、ステアリングナックルのアッパーアームの取り付けボルトの締め付けに不適切なものがあるため、そのままの状態で使用を続けると、当該ボルトに亀裂が生じ、最悪の場合、ボルトが脱落しアッパーアームが外れて操縦不能になるおそれがある。

全車両、取り付けボルトを交換し、規定トルクで締め付ける。  
なお、取り付け部に損傷がある場合は、ステアリングナックルを新品に交換する。

ボルトの頭に白ペイントを塗布する。
