# 改善箇所説明図

## 基準不適合発生箇所

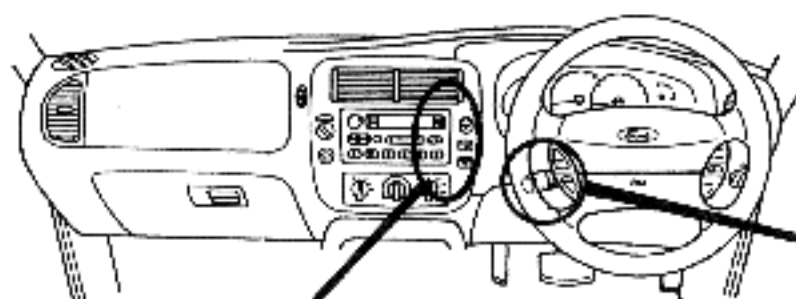
① 窓ふき器制御ユニット (GEM)

フェイスパネル内部(オーディオ本体右側面)に位置する。

- ①窓ふき器の制御ユニットが不適切なため、そのままの状態で使用を続けると、当該制御ユニット内部での電気信号の授受が適切に行われないことがあり、最悪の場合、窓ふき器が作動しなくなるおそれがある。
- ②窓ふき器のスイッチ内部の電気接点の構造が不適切なため、そのままの状態で使用を続けると、当該電気接点に酸化物が堆積し、最悪の場合、窓ふき器のスイッチを操作しないのに、窓ふき器が作動するおそれがある。

- ①全車両、当該ユニットを対策品と交換する。
- ②全車両、当該スイッチを対策品と交換する。
