# 改善箇所説明図

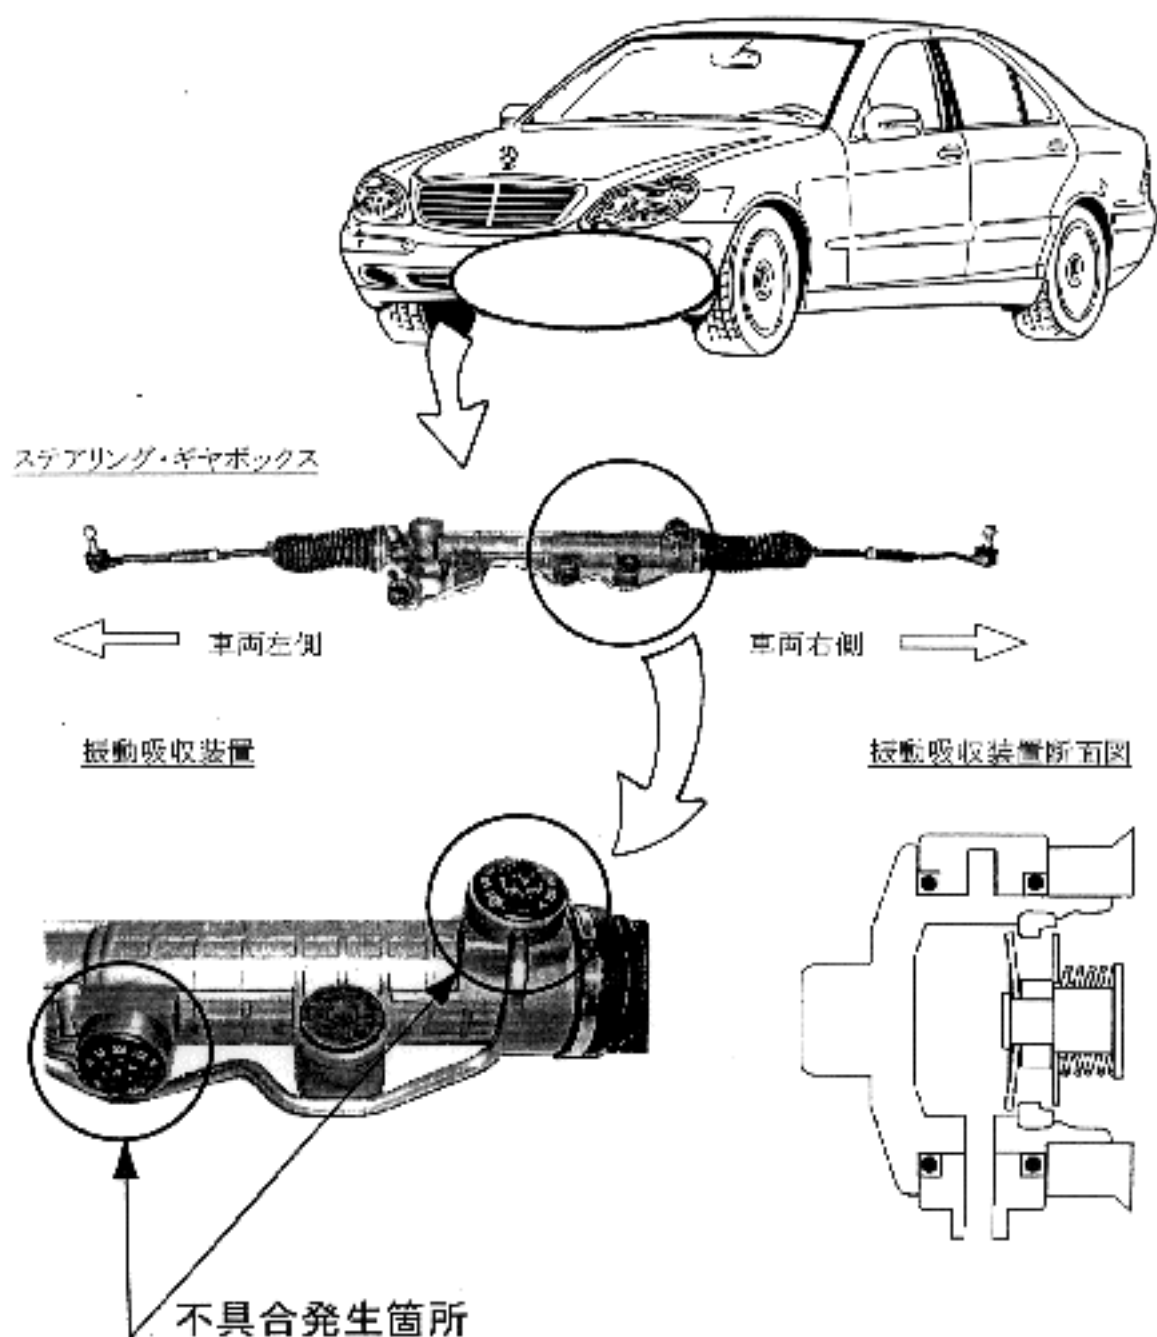
かし取り装置の振動吸収装置を取り付けているボルトとステアリング・ギヤボックス壓面の表面処理に不適切なものがあるため、規定トルクで締め付けているにもかかわらず、軸力（締め付力）が不足しているものがあり、そのままの状態で使用を続けると、当該ボルトが緩み、パワーステアリング・オイルが漏れて、ハンドル操作が重くなるとともに、漏れたオイルが排気管に飛散し、最悪の場合、発火に至るおそれがある。

全車両点検し、当該ボルト部からオイル漏れがあるものは、ステアリング・ギヤボックスを良品に交換する。なお、当該ボルトからオイル漏れがないものは、当該ボルトを規定トルクで締め付ける。
