# 改善箇所説明図

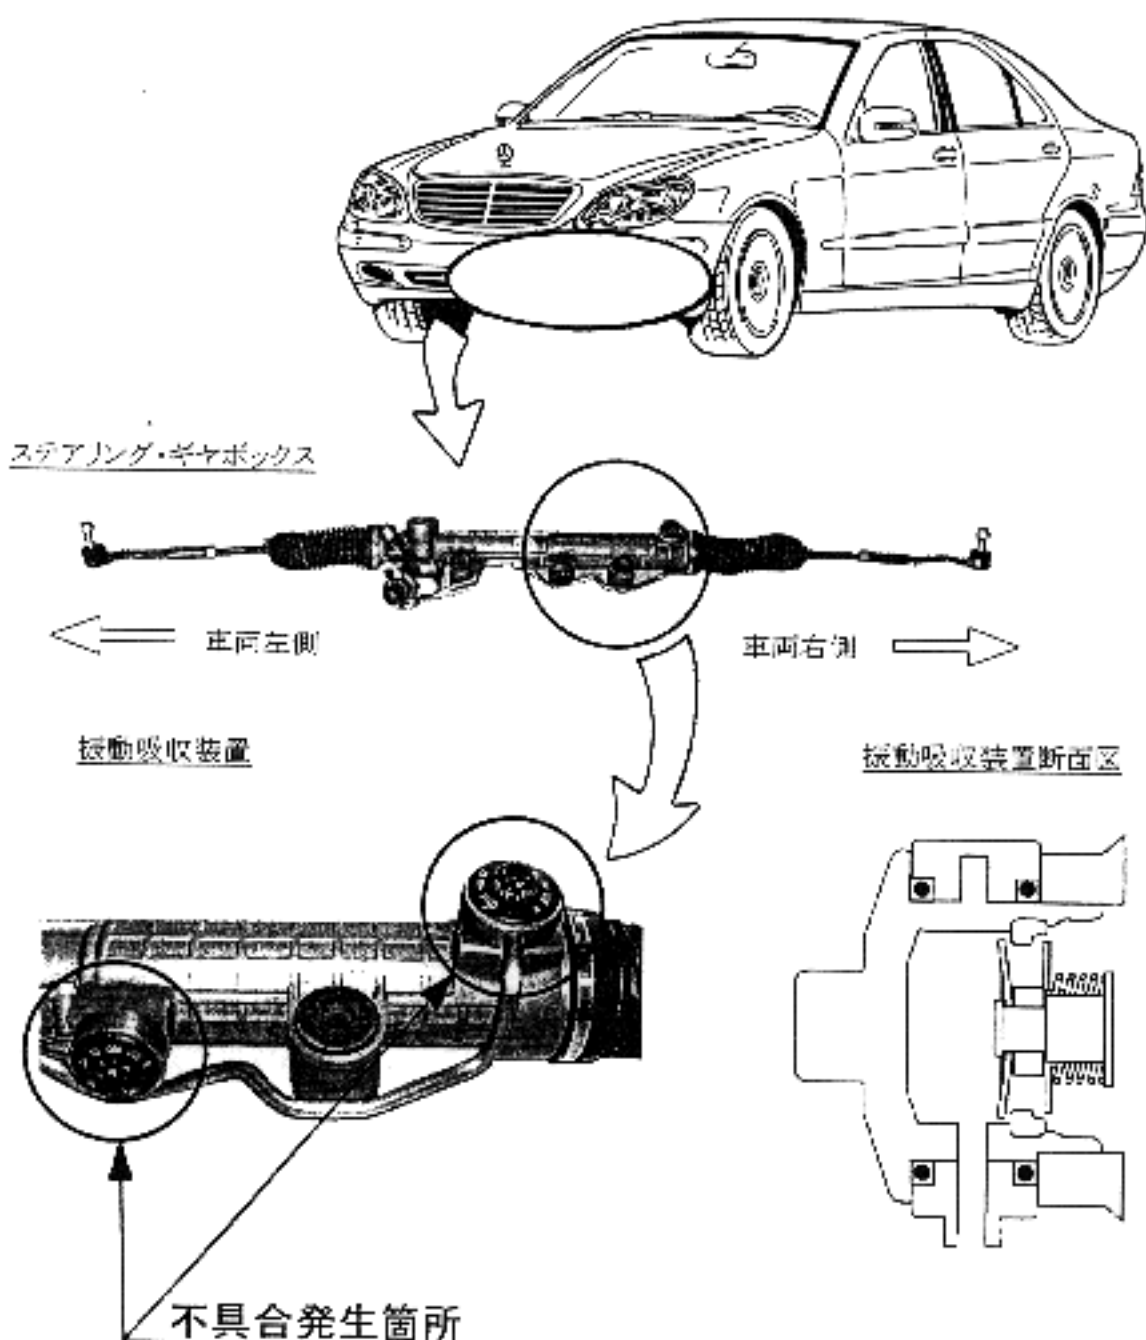
かし取り装置の振動吸収装置を取り付けているボルトとステアリング・ギヤボックス端面の表面処理に不適切なものがあるため、規定トルクで締め付けているにもかかわらず、軸力（締付力）が不足しているものがあり、そのままの状態で使用を続けると、当該ボルトが緩み、パワーステアリング・オイルが漏れて、ハンドル操作が重くなるとともに、漏れたオイルが排気管に飛散し、最悪の場合、発火に至るおそれがある。

全車両点検し、当該ボルト部からオイル漏れがあるものは、ステアリング・ギヤボックスを良品に交換する。なお、当該ボルト部からオイル漏れがないものは、当該ボルトを規定トルクで締め付ける。
