## 改善箇所説明図

前輪緩衝装置

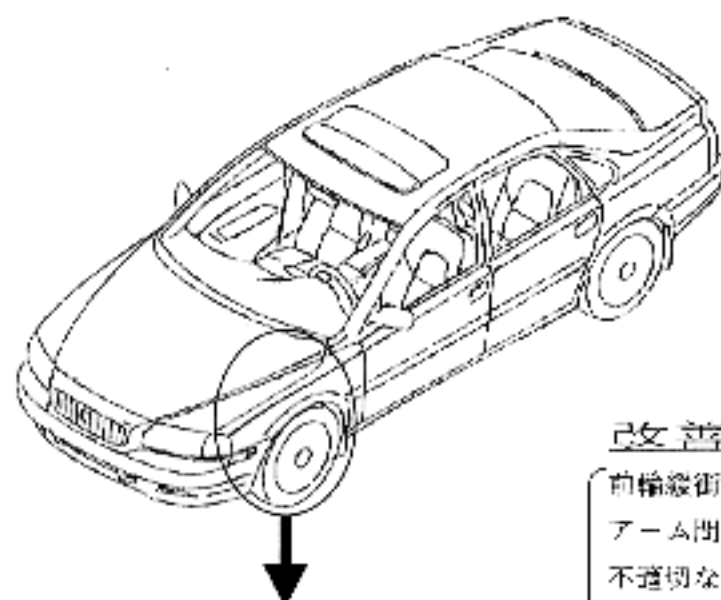
前輪緩衝装置のナックルアームとコアアーム間のボールジョイントの材質に不適切なものがあるため、そのままの状態で使用を続けると、当該ボールジョイント内部に異常磨耗によるがたが発生し、最悪の場合、ボールジョイントが抜け落ちる可能性がある。

全車両、当該ボールジョイントを対策品と交換する。
