## 改善箇所説明図

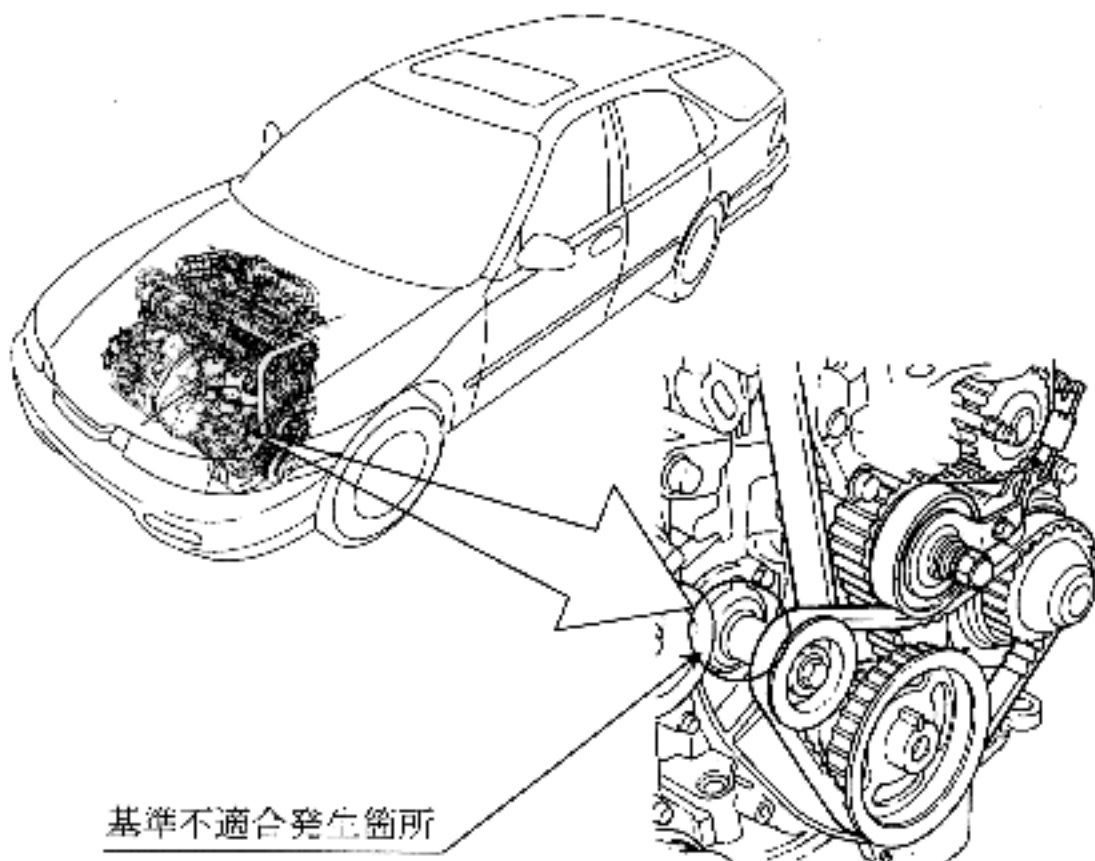
原動機において、バジンスーシャフトのオイルシールの組付け指示が不適切なため、そのままの状態で使用を続けると、シールの保持力が低下し、最悪の場合、当該シールが抜け出し、エンジンオイルが漏れるおそれがある。

全車両、当該シールの抜け出しを防止する、補助板を追加する。
