# 改善箇所説明図

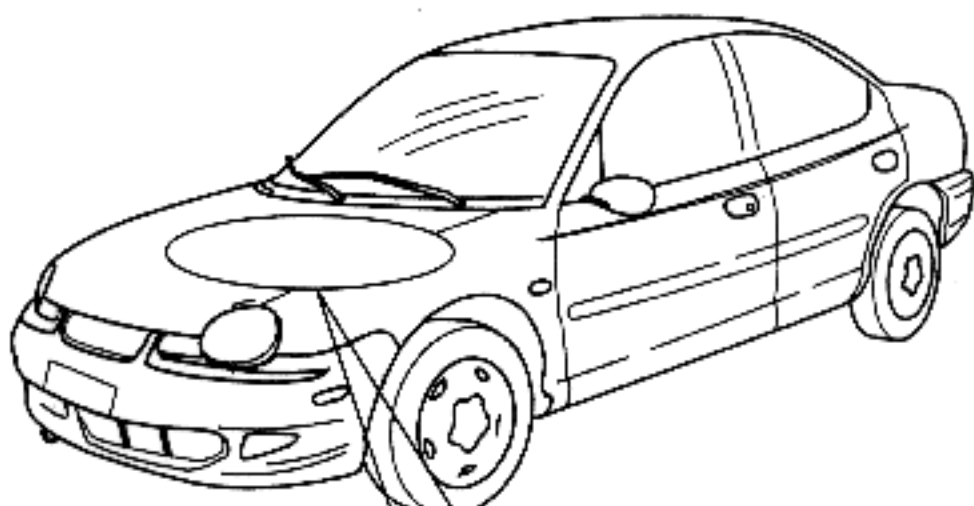
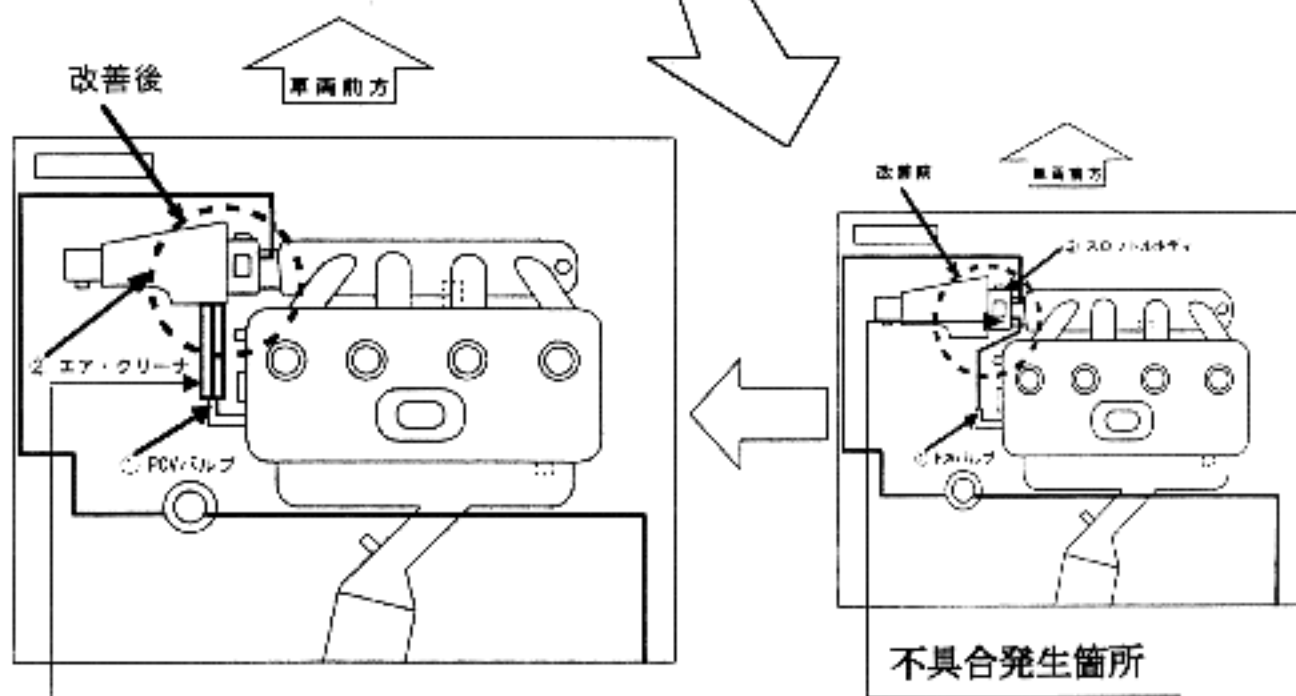
注：   は、対策部品を示す。

〔原動機の燃料スロットルボディにおいて、ブローバイガスを吸入するチューブの取付位置が不適切なため、外気温が極端に低い時に走行すると、最悪の場合、ブローバイガス中の蒸気がスロットルボディ内で凍結してスロットルバルブが固着し、原動機の回転が下がるおそれがある。〕

全車両、ブローバイガスの吸入チューブを対策品と交換するとともに、導入位置をエア・クリーナ右後部へ移設する。
