# 改善措置事項説明図

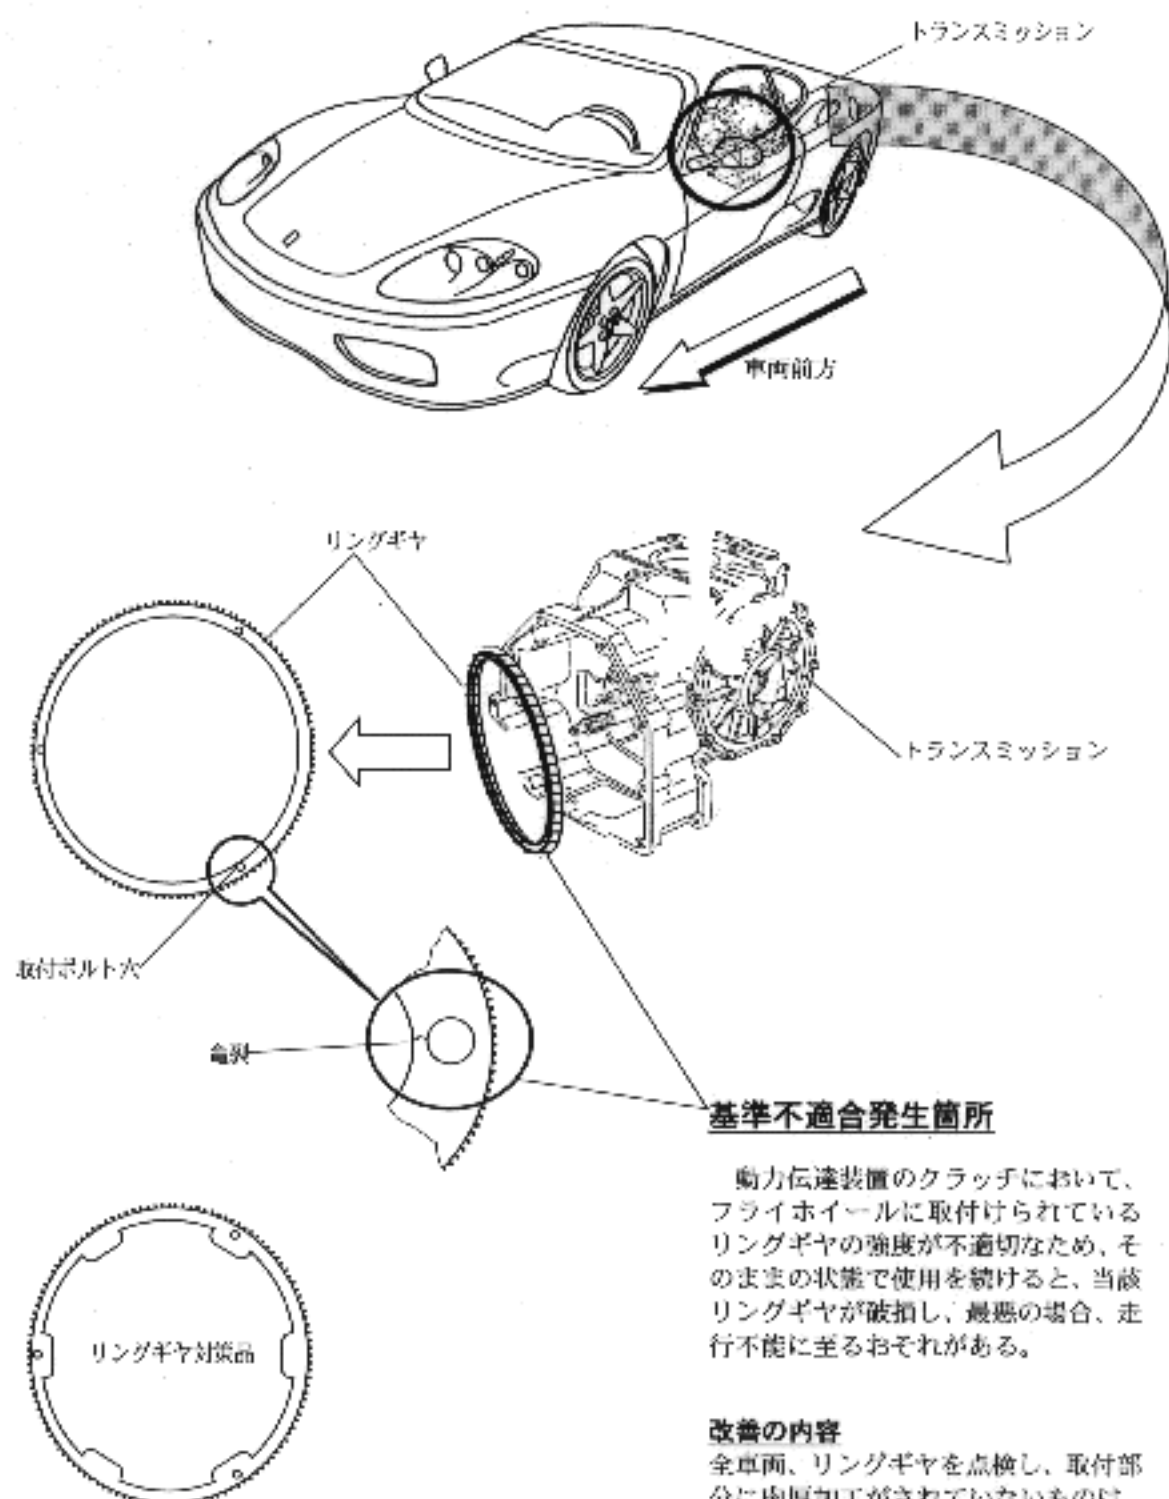
動力伝達装置のクラッチにおいて、フライホイールに取付けられているリングギヤの強度が不適切なため、そのままの状態で使用を続けると、当該リングギヤが破損し、最悪の場合、走行不能に至るおそれがある。

全車両、リングギヤを点検し、取付部分に肉厚加工がされていないものは、当該リングギヤを対策品と交換する。
