# 改善箇所説明図

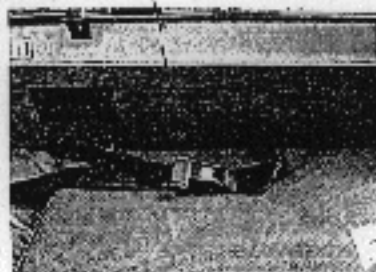
改善前、発生箇所

車体後方ラウンジ部の座席に装着されている3点式シートベルトにおいて、バックルに固定不良のものが多く、衝突時の衝撃が発生した場合、当該バックルからベルトがはずれる恐れがある。
