## 改善箇所説明図

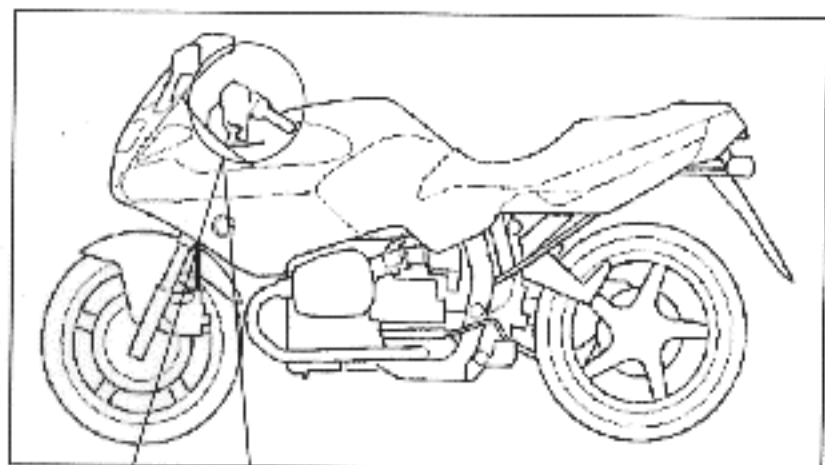
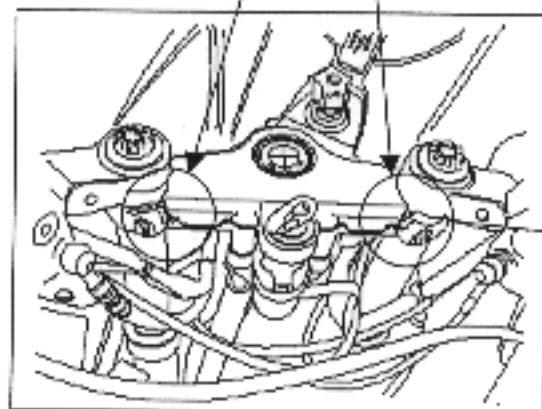
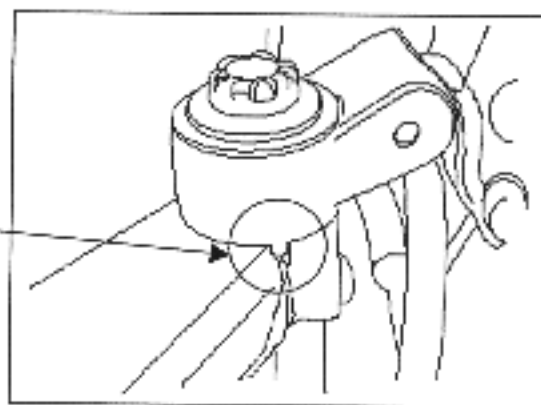
ディーラーオプションとして販売されたハイマウントハンドルにおいて、ハンドル固定用ロックングタブに一部製造不良のものがあるため、そのままの状態で使用を続けると、固定部が緩み、最悪の場合、当該ハンドルがフォークチューブから抜け出て、操縦不能に至るおそれがある。

全車両、ロックングタブの設計幅を確認する。  
なお、当該タブの幅が設計値以外のものは修正し、クランプボルトを指定トルクで締め付ける。

ステアリングヘッド右側面の緑色識別マークの有無。
