# 改善措置事項説明図

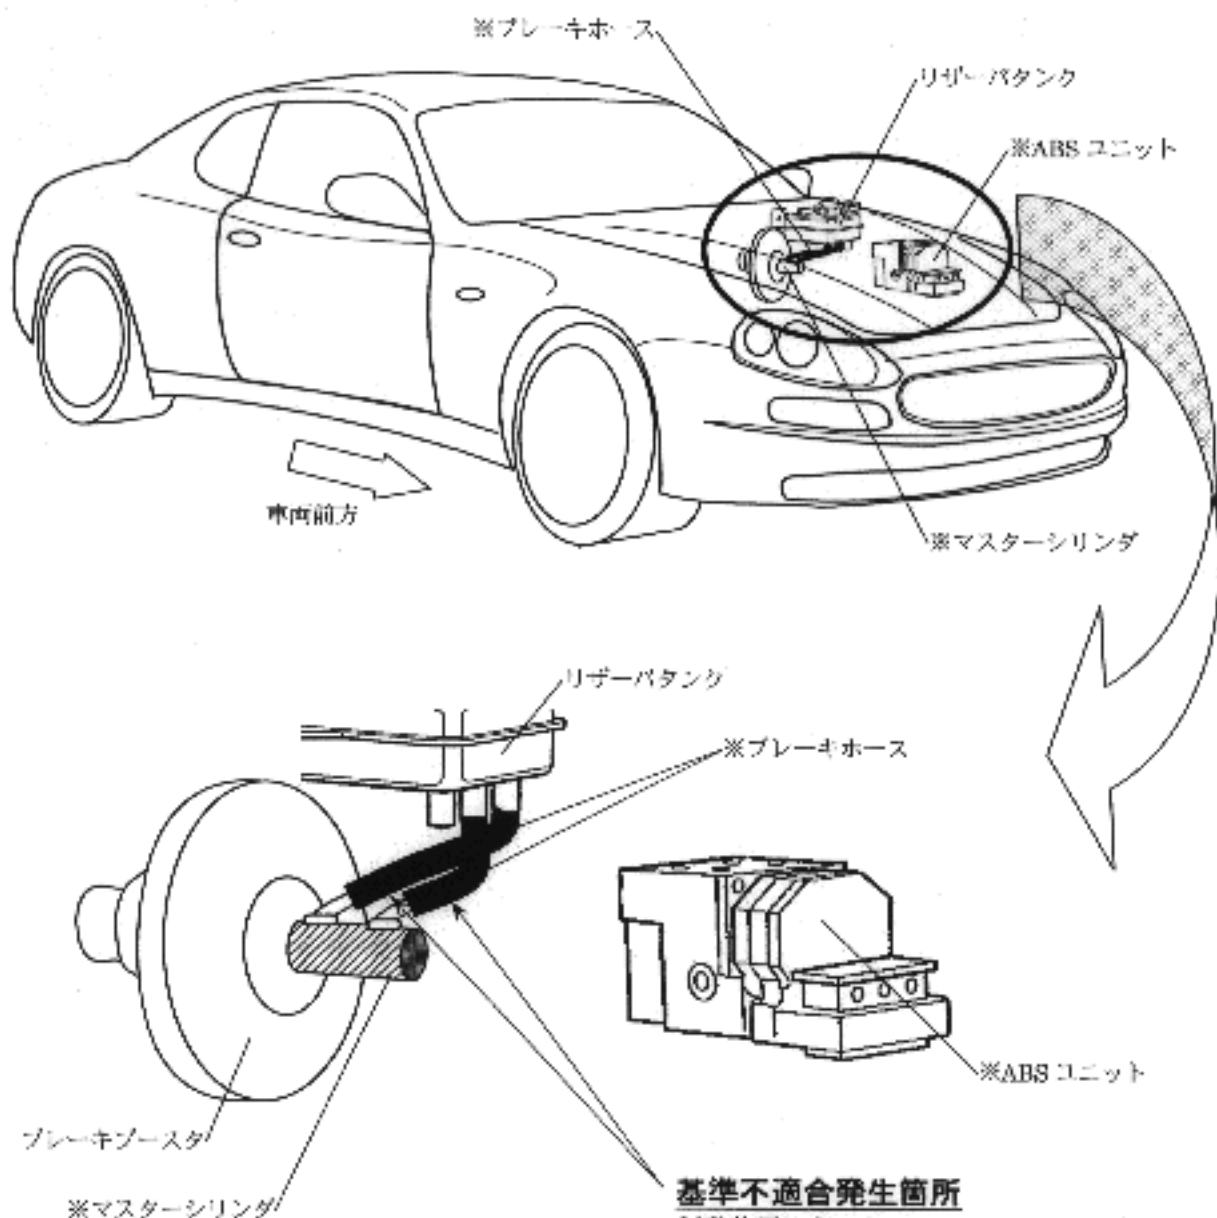
※ は交換部品を示す。

制動装置において、マスターシリンダとリザーバタンク間とのブレーキホースの材質が不適切なため、そのままの状態で使用を続けると、当該ホース内部がブレーキ液により浸食され、ゴム成分が溶けてABSユニット内の液圧が異常に上昇することがあり、最悪の場合、ABSユニットの液圧回路からブレーキ液が漏れ、制動力が低下するおそれがある。

全車両、当該ブレーキホースを対策品に交換し、マスターシリンダ、ABSユニット、ブレーキ液を新品と交換する。
