## 改善箇所説明図

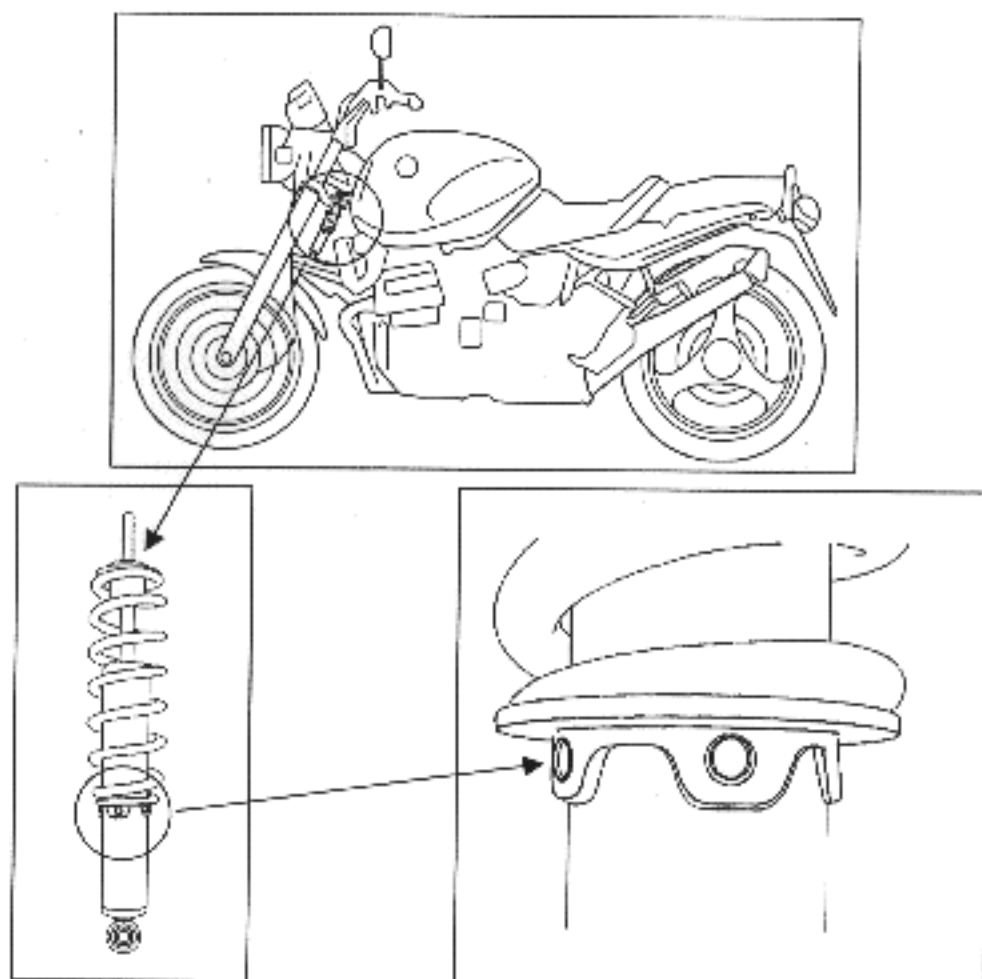
### 基準不適合箇所

緩衝装置において、前輪ストラットのスプリング下部の保持部に溶接不良のものがあため、そのままの状態で使用を続けると、当該保持部の溶接部がストラットから外れ、最悪の場合、ハンドルが急激に下がるとともに、衝撃を吸収しなくなることから、横縦安定性が損なわれるおそれがある。

全車同、前輪ストラット製造ロット番号を確認し、6-K-8、7-K-8、17-K-8、24-K-8 に該当するものは良品と交換する。

前輪ストラット、ボトムマウントブッシュ部の緑色識別マークの有無。
