# 改善箇所説明図

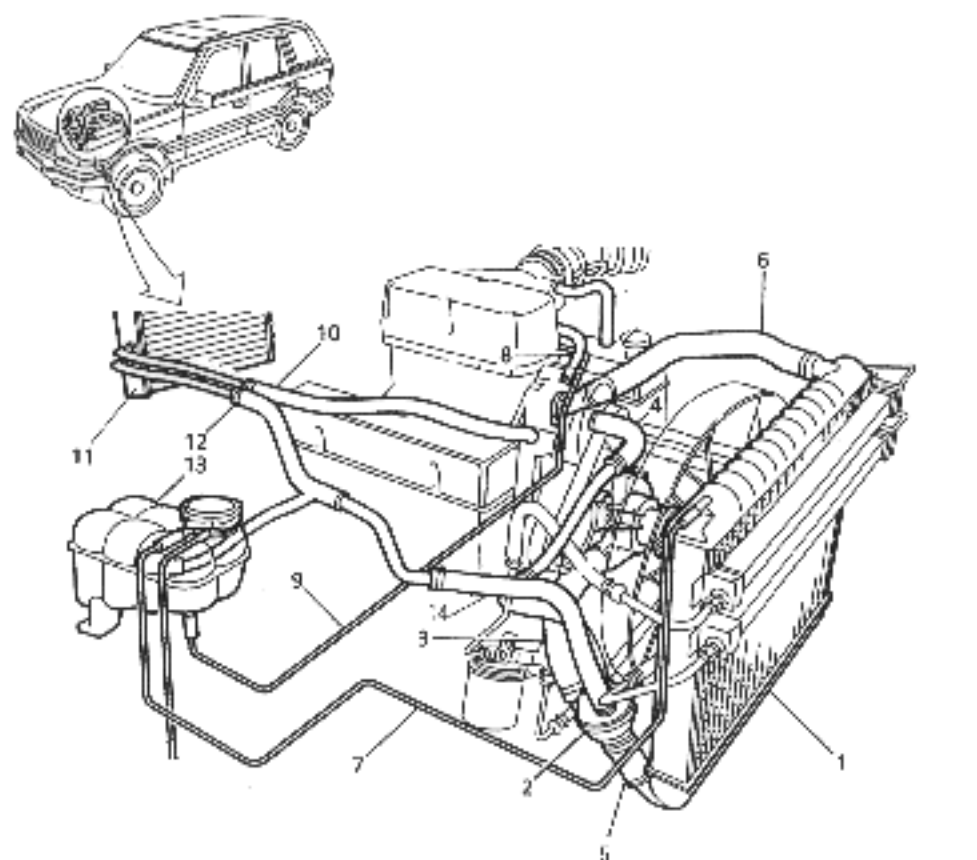
原製機の冷却装置の冷却液漏れ箇所ゴムホースの材質が不適切なため、そのままの状態で使用を続けると、当該ゴムホースに亀裂が生じ、冷却液が漏れ、最悪の場合、オーバーヒートになり、原製機が停止するとともに再始動不能となるおそれがある。また、冷却液が排気管高温部分に滴下すると、最悪の場合、発火するおそれがある。

注: 上記の印の部品は交換部品を示す。

当該ゴムホースを良品と交換する。
