# 改善箇所説明図

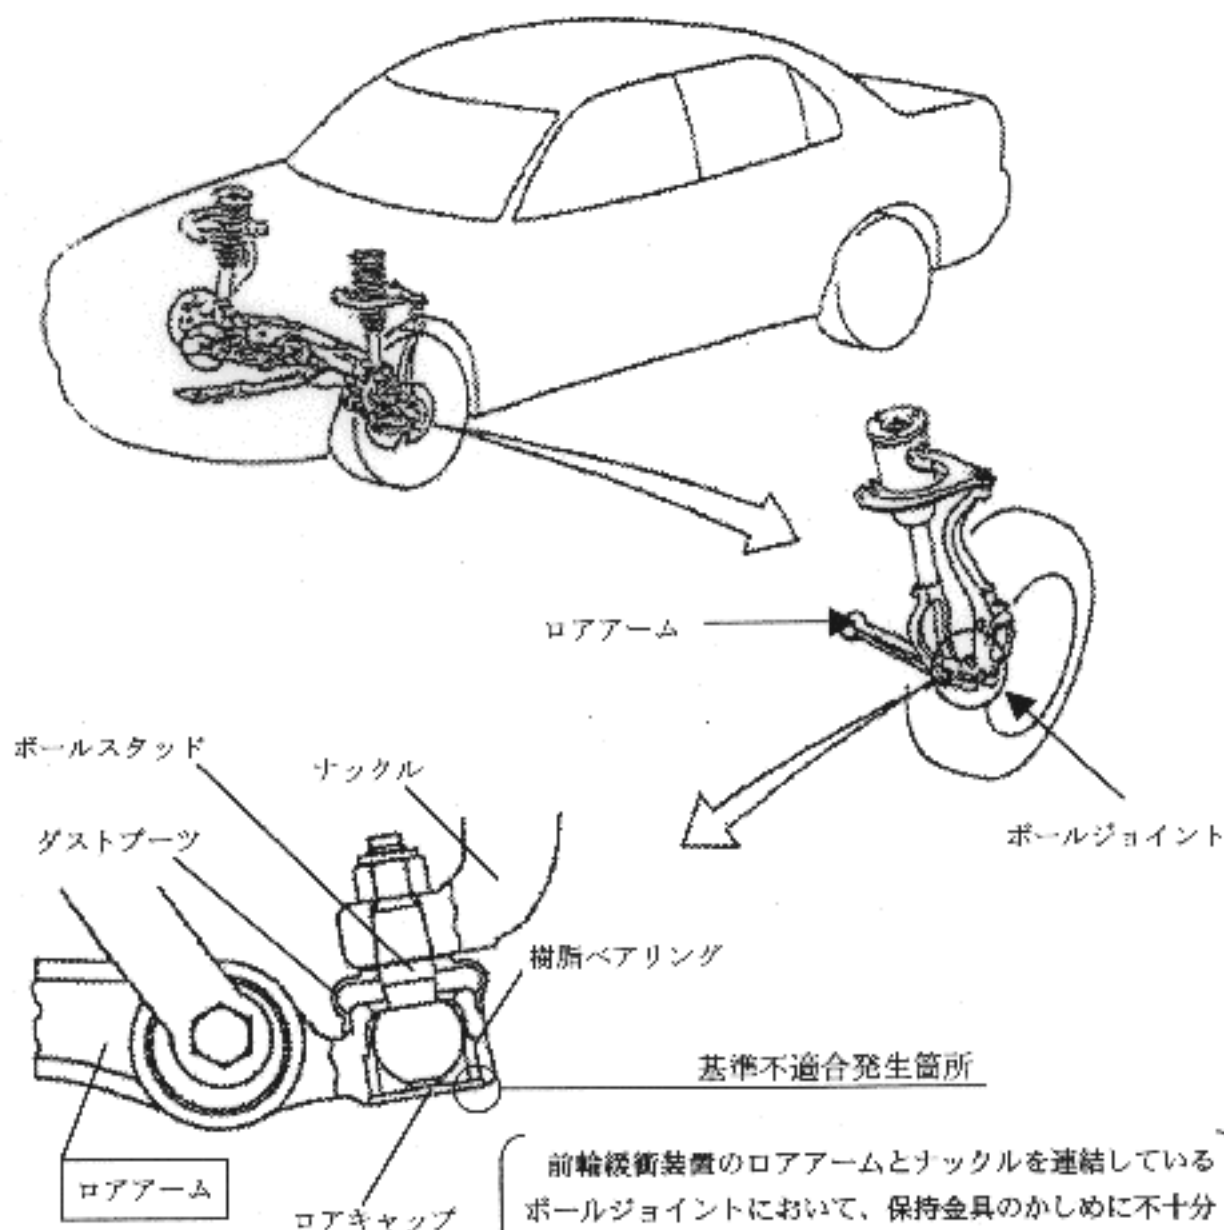
注：   内は交換部品を示す。

前輪緩衝装置のロアアームとナックルを連結しているボールジョイントにおいて、保持金具のかしめに不十分なものがあるため、このままの状態で使用を続けると、当該部分からの水の侵入によるボールの錆で樹脂ベアリングが異常摩耗し、最悪の場合、ボールジョイントが破損してアームから外れ、走行不能となるおそれがある。

全車両、当該ロアアームボールジョイントを点検し、摩耗量の大きいものは対策品と交換する。また点検で異常のないものについては、当該かしめ部にシール剤を塗布する。なお、対策品の供給に時間を要するため、使用者に届出内容を告知し、対策品の準備が整い次第、点検入庫の案内を実施する。

識別：助手席ドアの、ドアラッチ取付ボルトの内の一つに、白色又は黄色ペイントを塗布する。
