# 改善箇所説明図

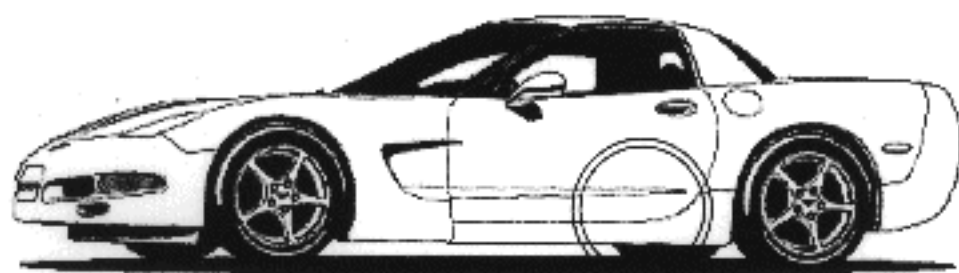
## 基準不適合発生箇所

運転席及び助手席の座席ベルト巻取装置のベルト巻取口の形状が不適切なため、そのままの状態で使用を続けると、座席ベルトがねじれたまま巻き取られることがあり、最悪の場合、当該装置の出口部にベルトが引っかかり、ベルトを装着できなくなるおそれがある。

全車両、当該座席ベルト巻取装置に、ねじれ防止用ガイドを取り付ける。

腰ベルトを一杯に引き出し、部品番号識別ラベルに赤マジックで印を付ける。
