### 基準不適合発生箇所

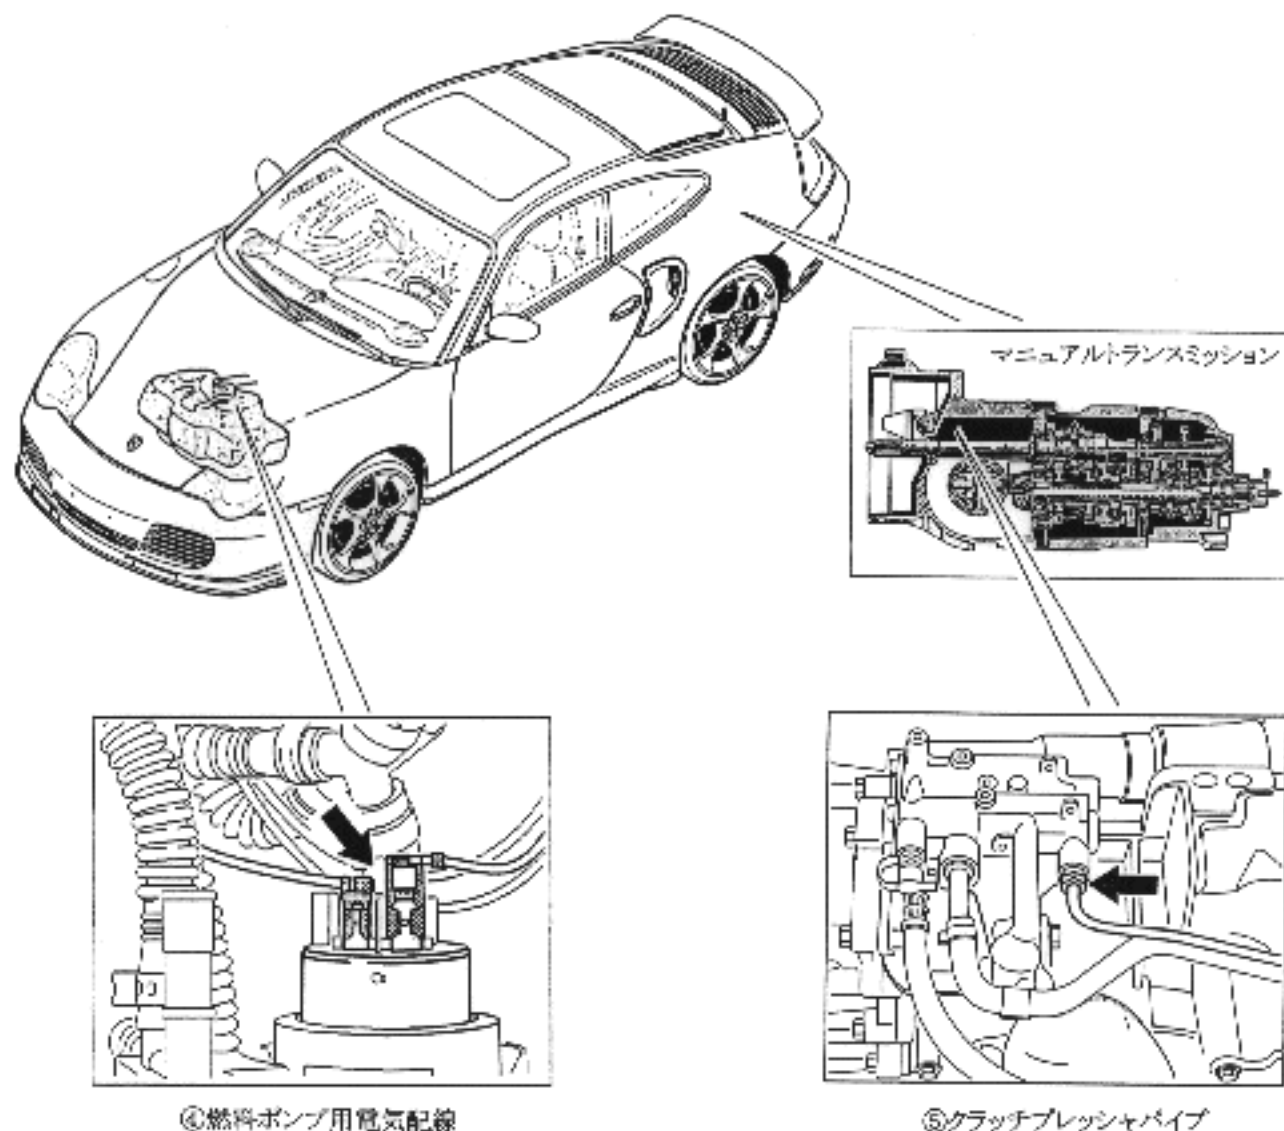
燃料タンク内に設置している燃料ポンプ用電気配線のコネクタのかしめ(矢印)が不適切なため、そのままの状態で使用を続けると、コネクタの接触抵抗が上昇し、燃料ポンプの出力が低下するため、原動機の回転が不安定になり、最悪の場合、原動機が停止し、再始動ができなくなるおそれがある。

クラッチプレッシャパイプのクラッチリリースシリンダ取付部において、走行中の振動により、当該パイプ取付部(矢印)より作動油が漏れ、クラッチ操作及びハンドル操作が重くなるとともに作動油が排気管に滴下し、火災に至るおそれがある。

全車両、当該燃料ポンプ用電気配線を良品と交換する。

全車両、当該クラッチプレッシャパイプにブラケットを取付ける。なお、指定された車両については、当該クラッチプレッシャパイプを交換する。
