# 改善措置事項説明図

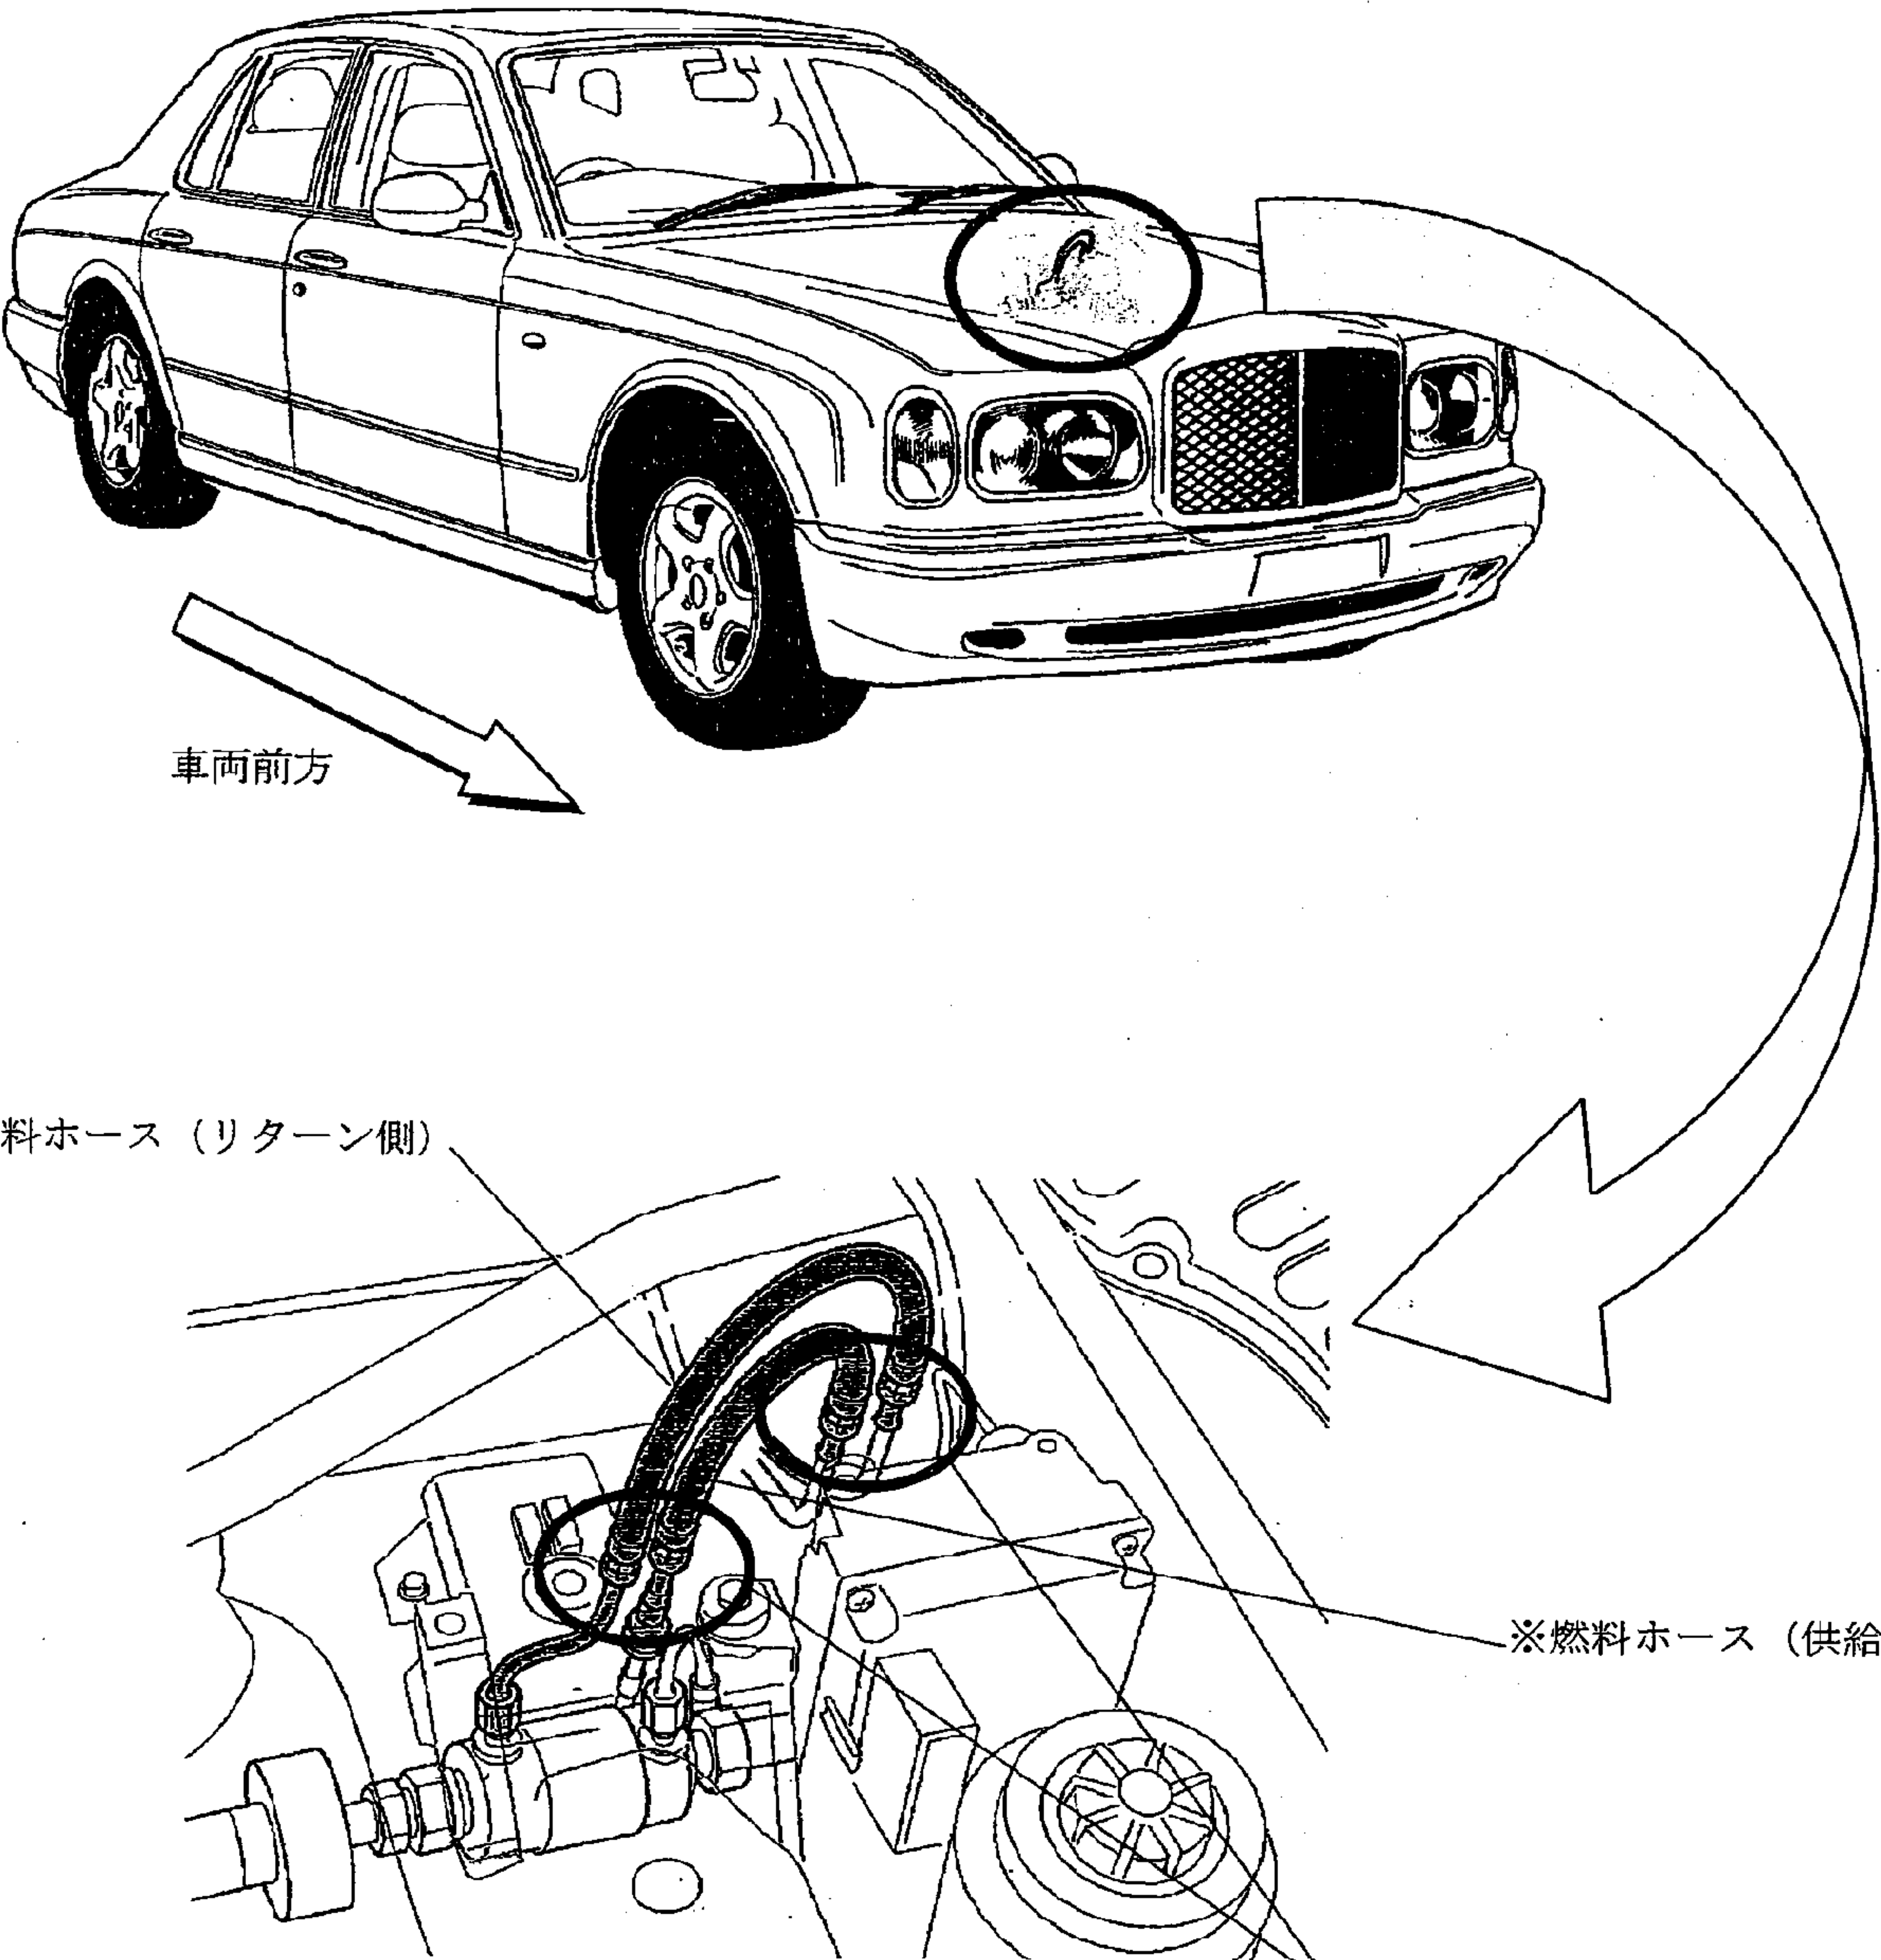
※は、交換部品を示す。

原動機室内のゴム製燃料ホース（供給側及び戻り側）の金属製継手部へのかしめ方法が不適切なため、そのままの状態で使用を続けると、かしめ部より燃料が漏れ、最悪の場合、排気管に滴下して火災に至るおそれがある。

全車両、当該燃料ホースを対策品と交換する。

対策品の燃料ホースには、金属部分に黄色の識別テープが貼付されている。
