## 改善箇所説明図

### 基準不適合発生箇所

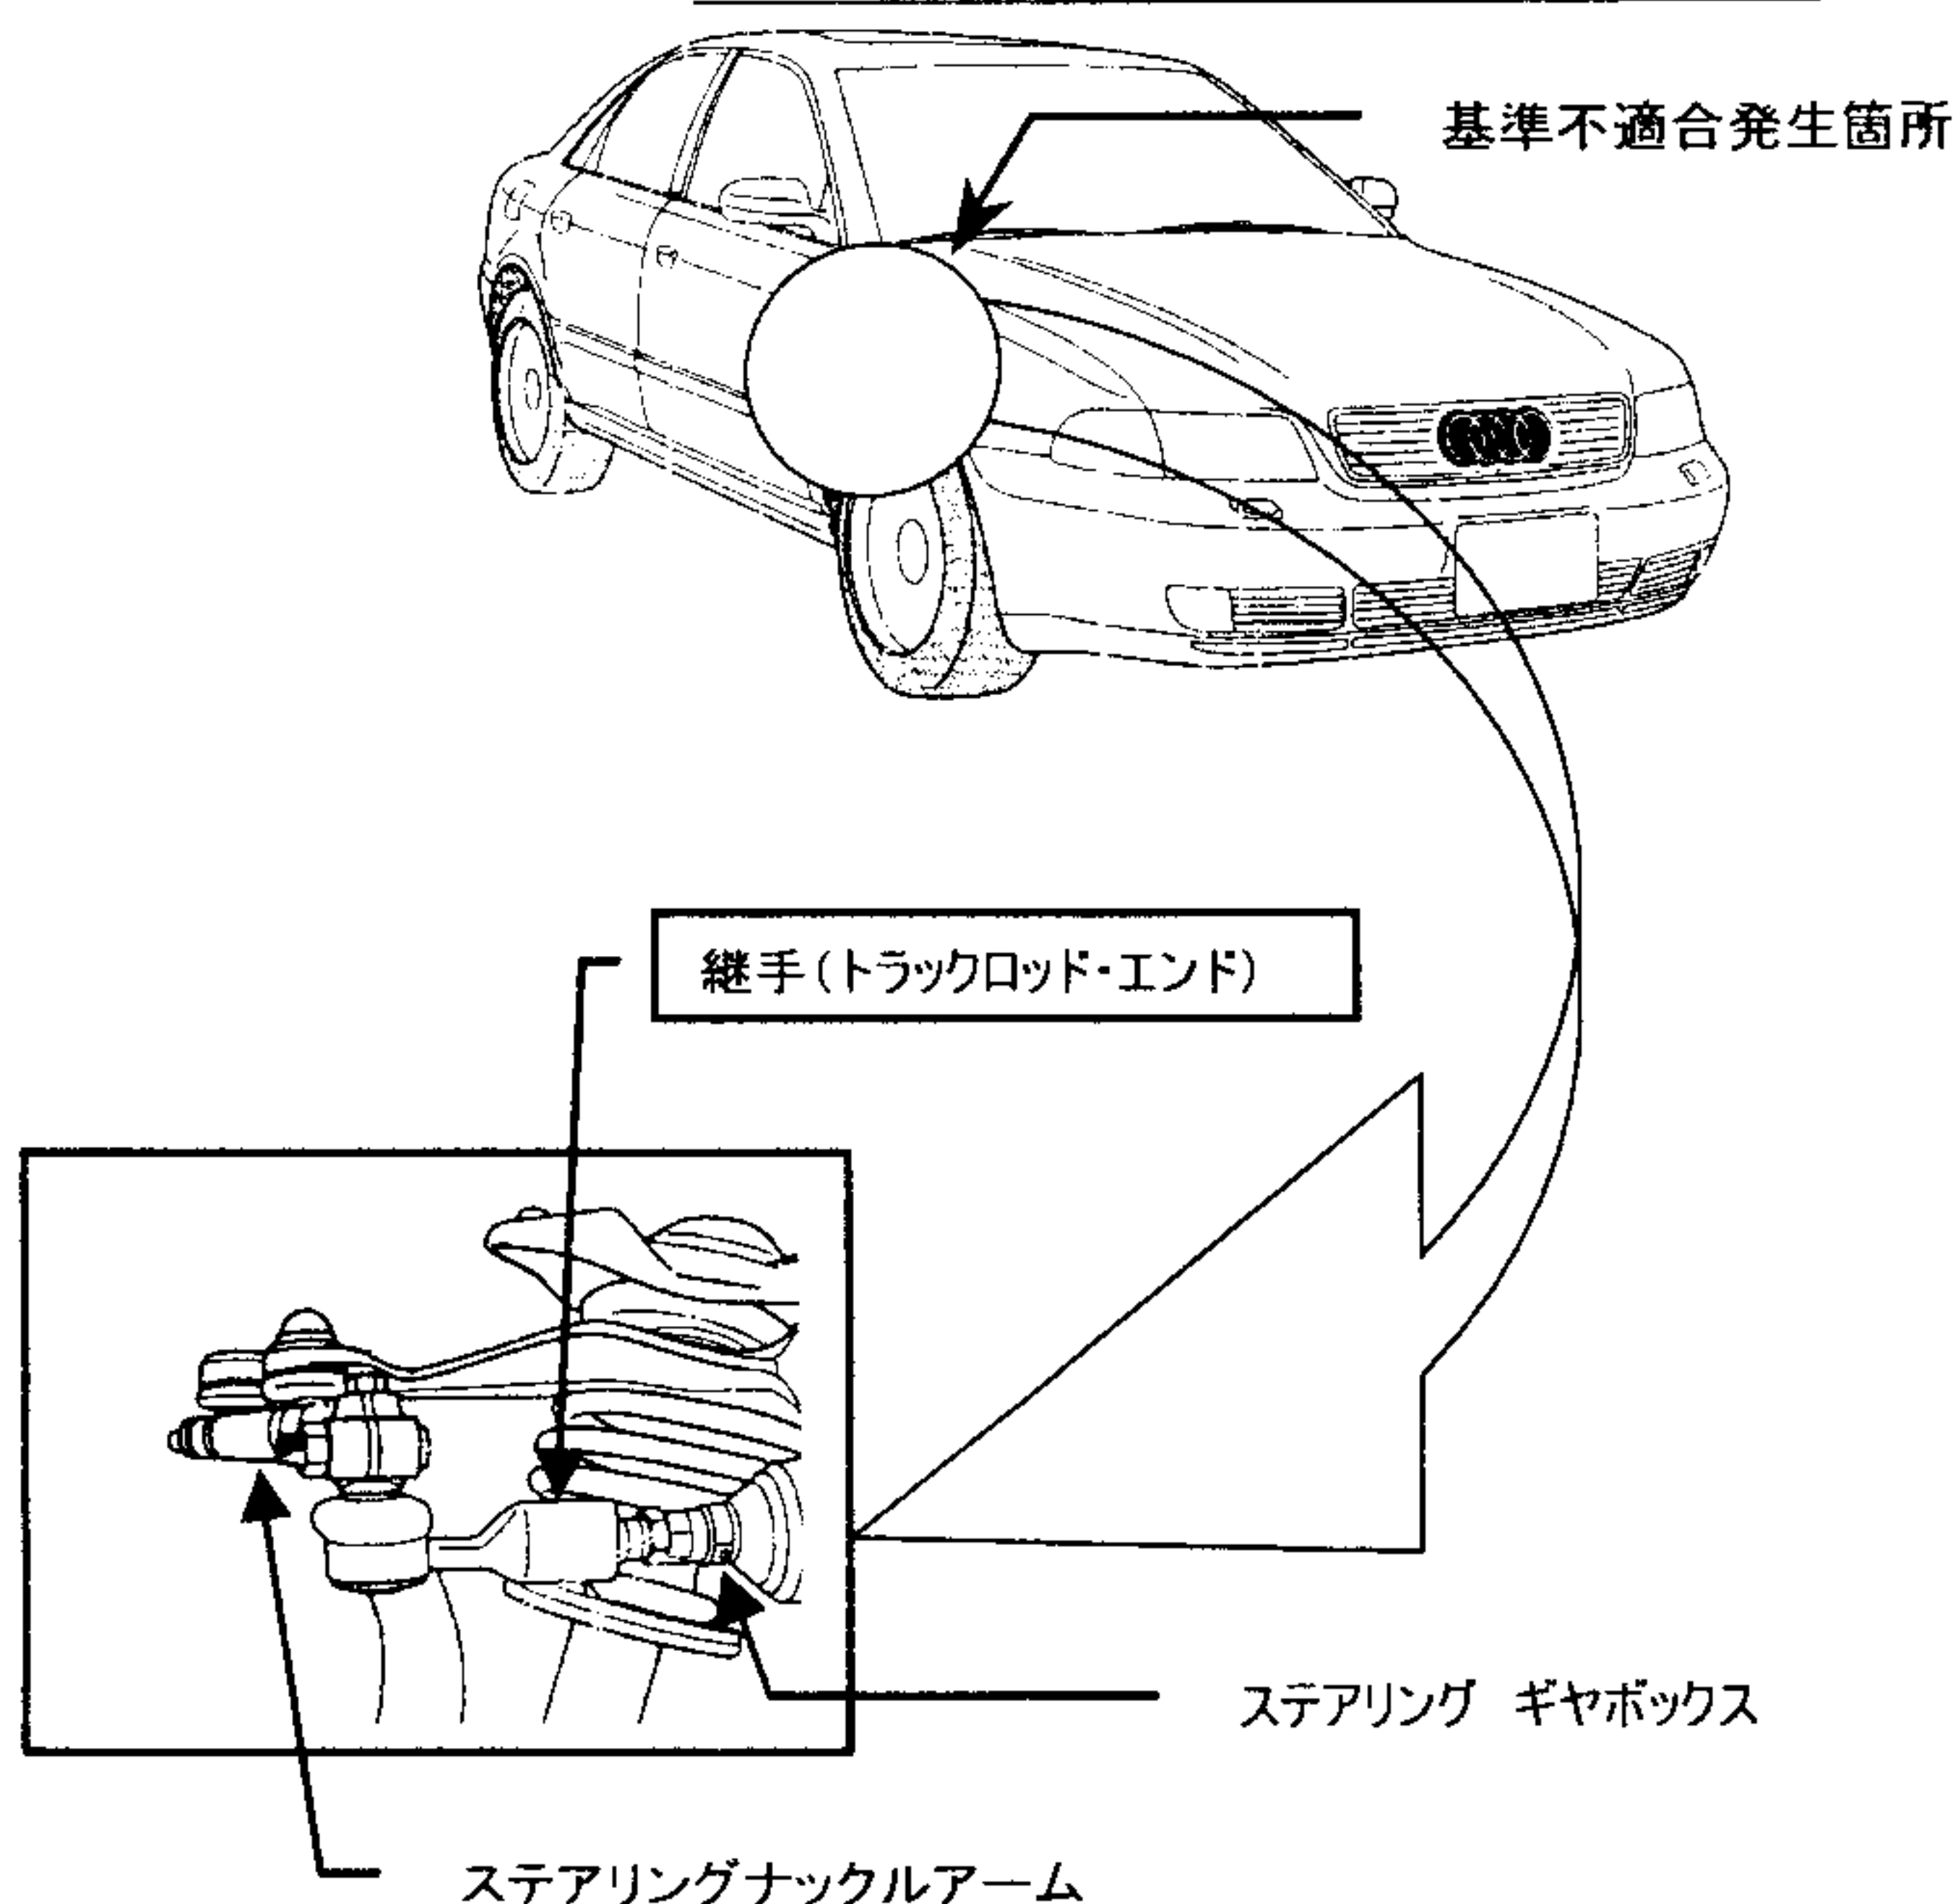
かし取り装置において、ステアリングギヤボックスとステアリングナックルアームを接続するアルミニウム製の継手部に強度不足のものがあるため、そのままの状態で使用を続けると、当該継手部が外れ、最悪の場合、操舵ができなくなるおそれがある。

□印は交換する部品

全車両、当該継手部の材質を点検し、アルミニウム製の継手が装着されていた場合は、鉄製の継手と交換する。

原動機後ろ付近の隔壁に打刻されている車台番号の右側に黄色又は白色のペイントを塗布する。
