## 改善箇所説明図

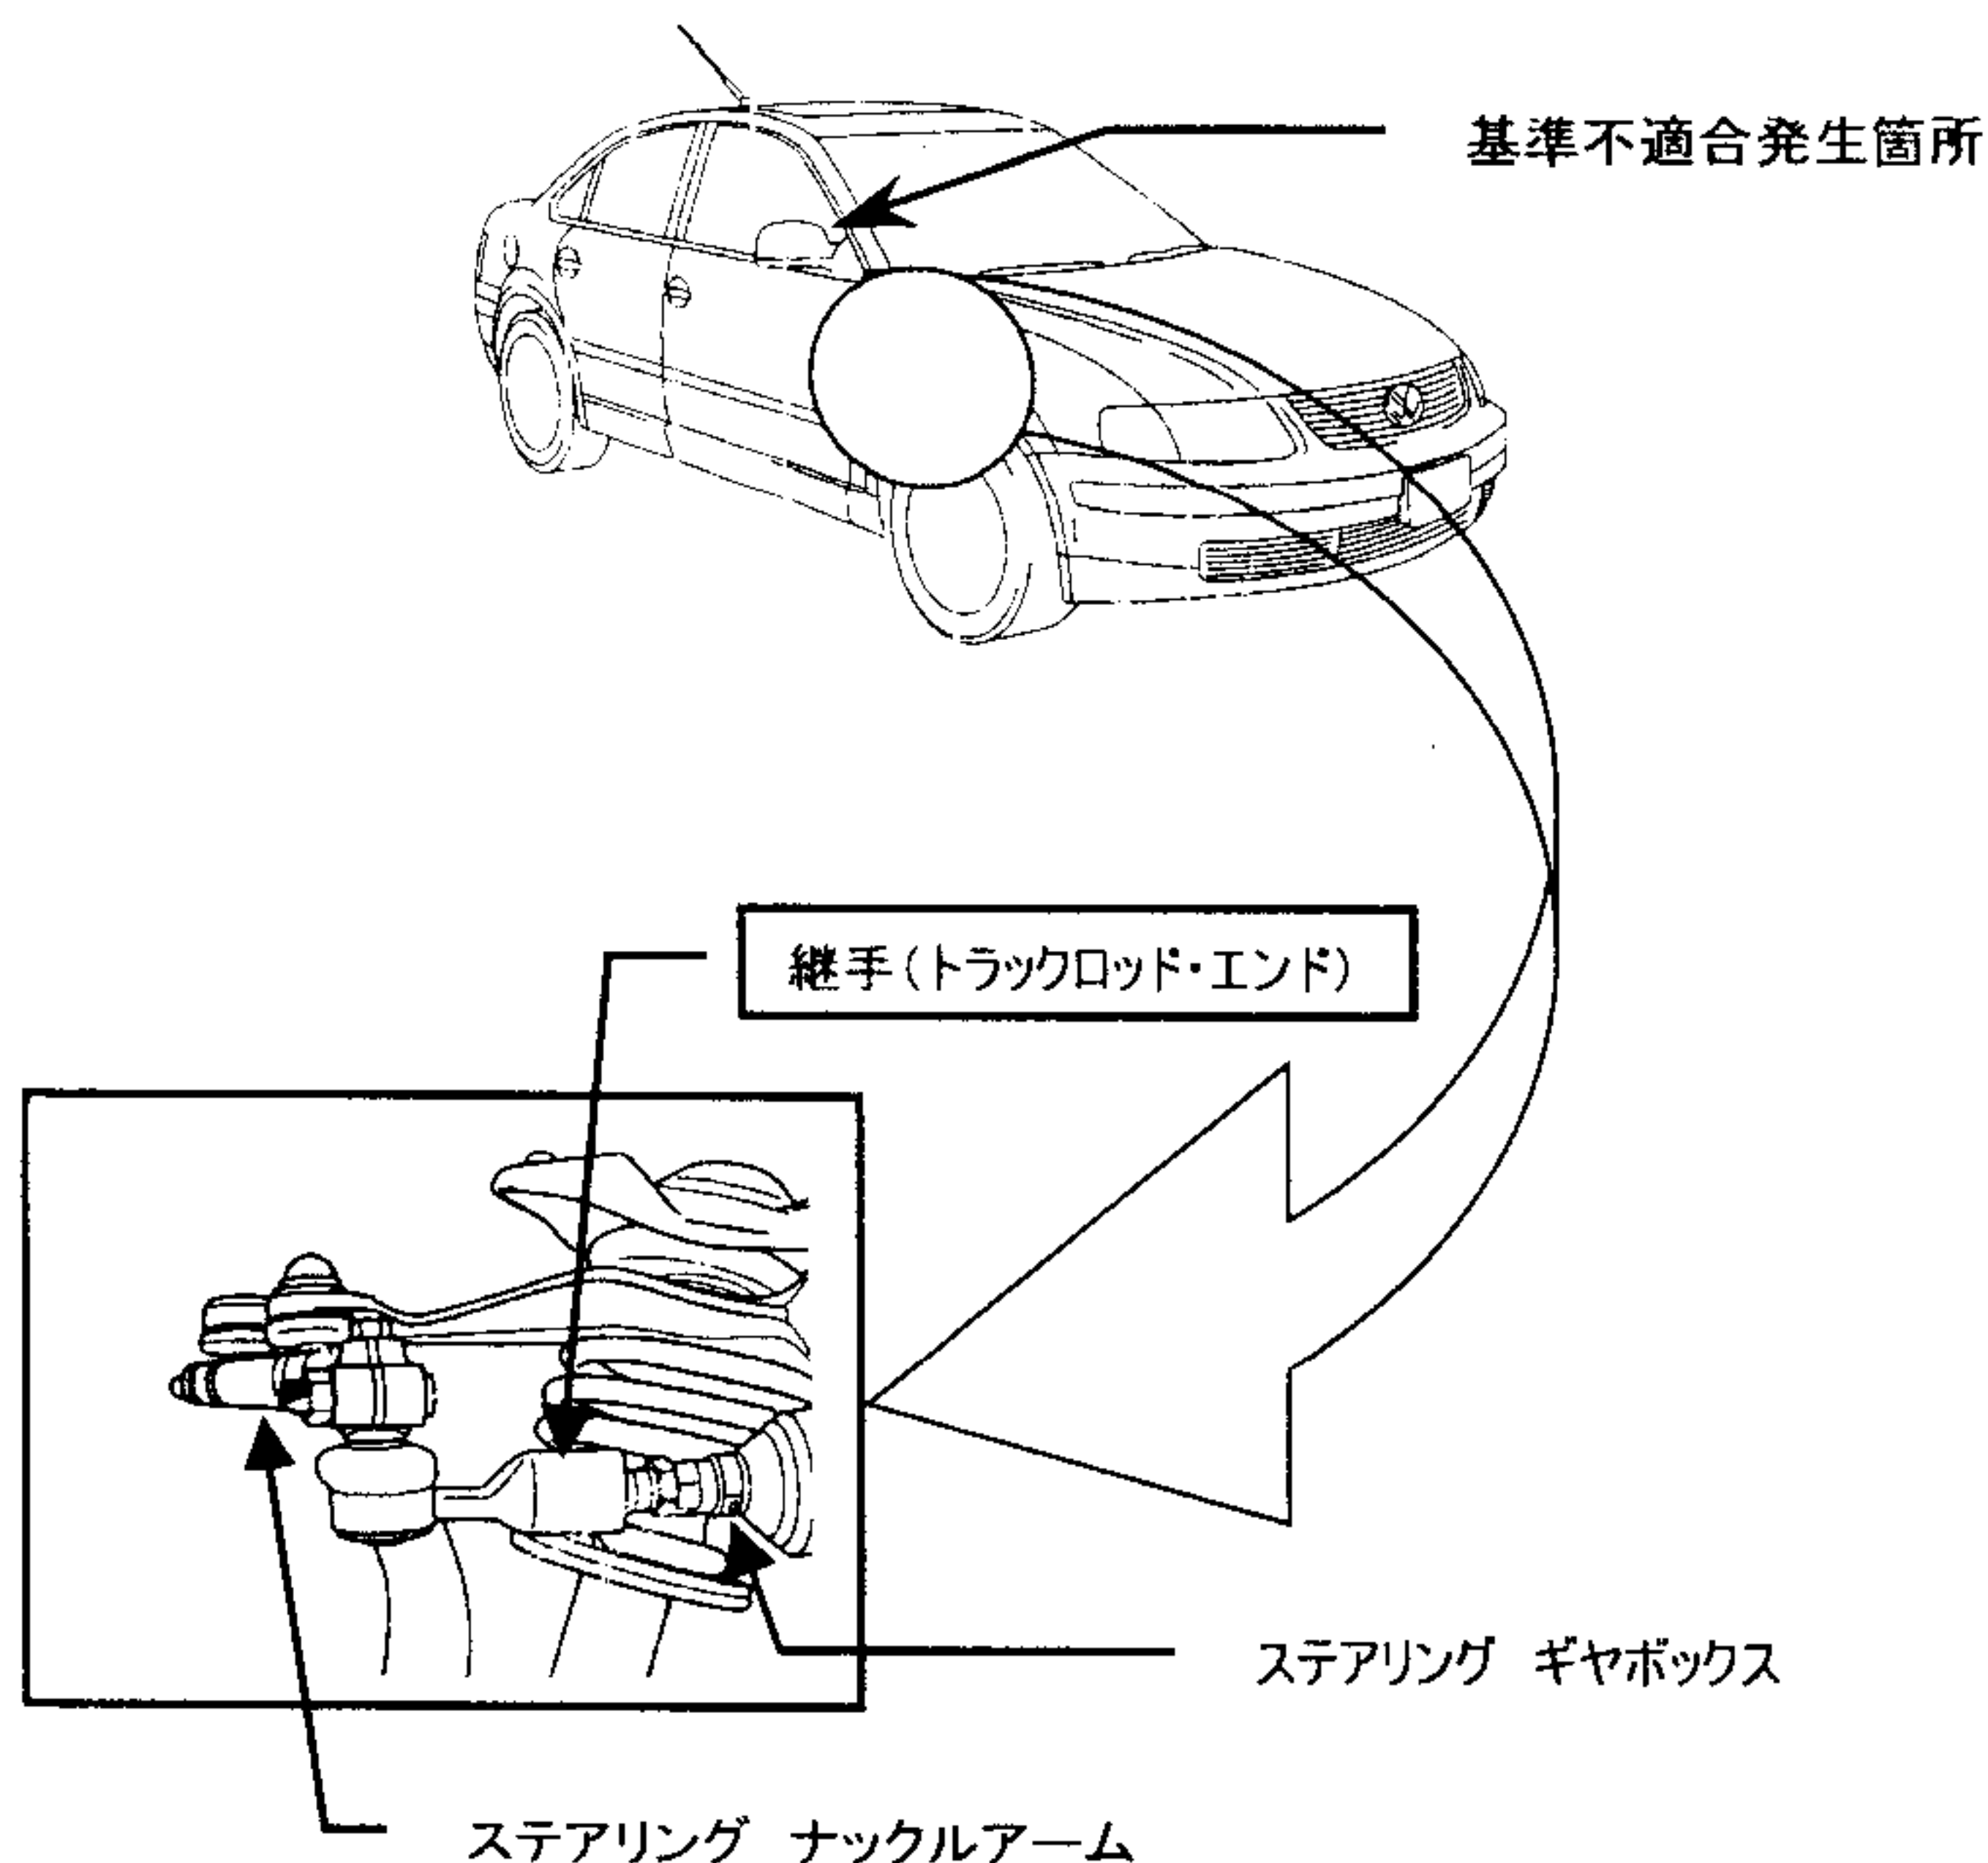
かじ取り装置において、ステアリングギヤボックスとステアリングナックルアームを接続するアルミニウム製の継手部に強度不足のものがあるため、そのままの状態で使用を続けると、当該継手部が外れ、最悪の場合、操舵ができなくなるおそれがある。

全車両、当該継手部の材質を点検し、アルミニウム製の継手が装着されていた場合は、鉄製の継手と交換する。

原動機後ろ付近の隔壁に打刻されている車台番号の右側に黄色又は白色のペイントを塗布する。
