## 改善箇所説明図

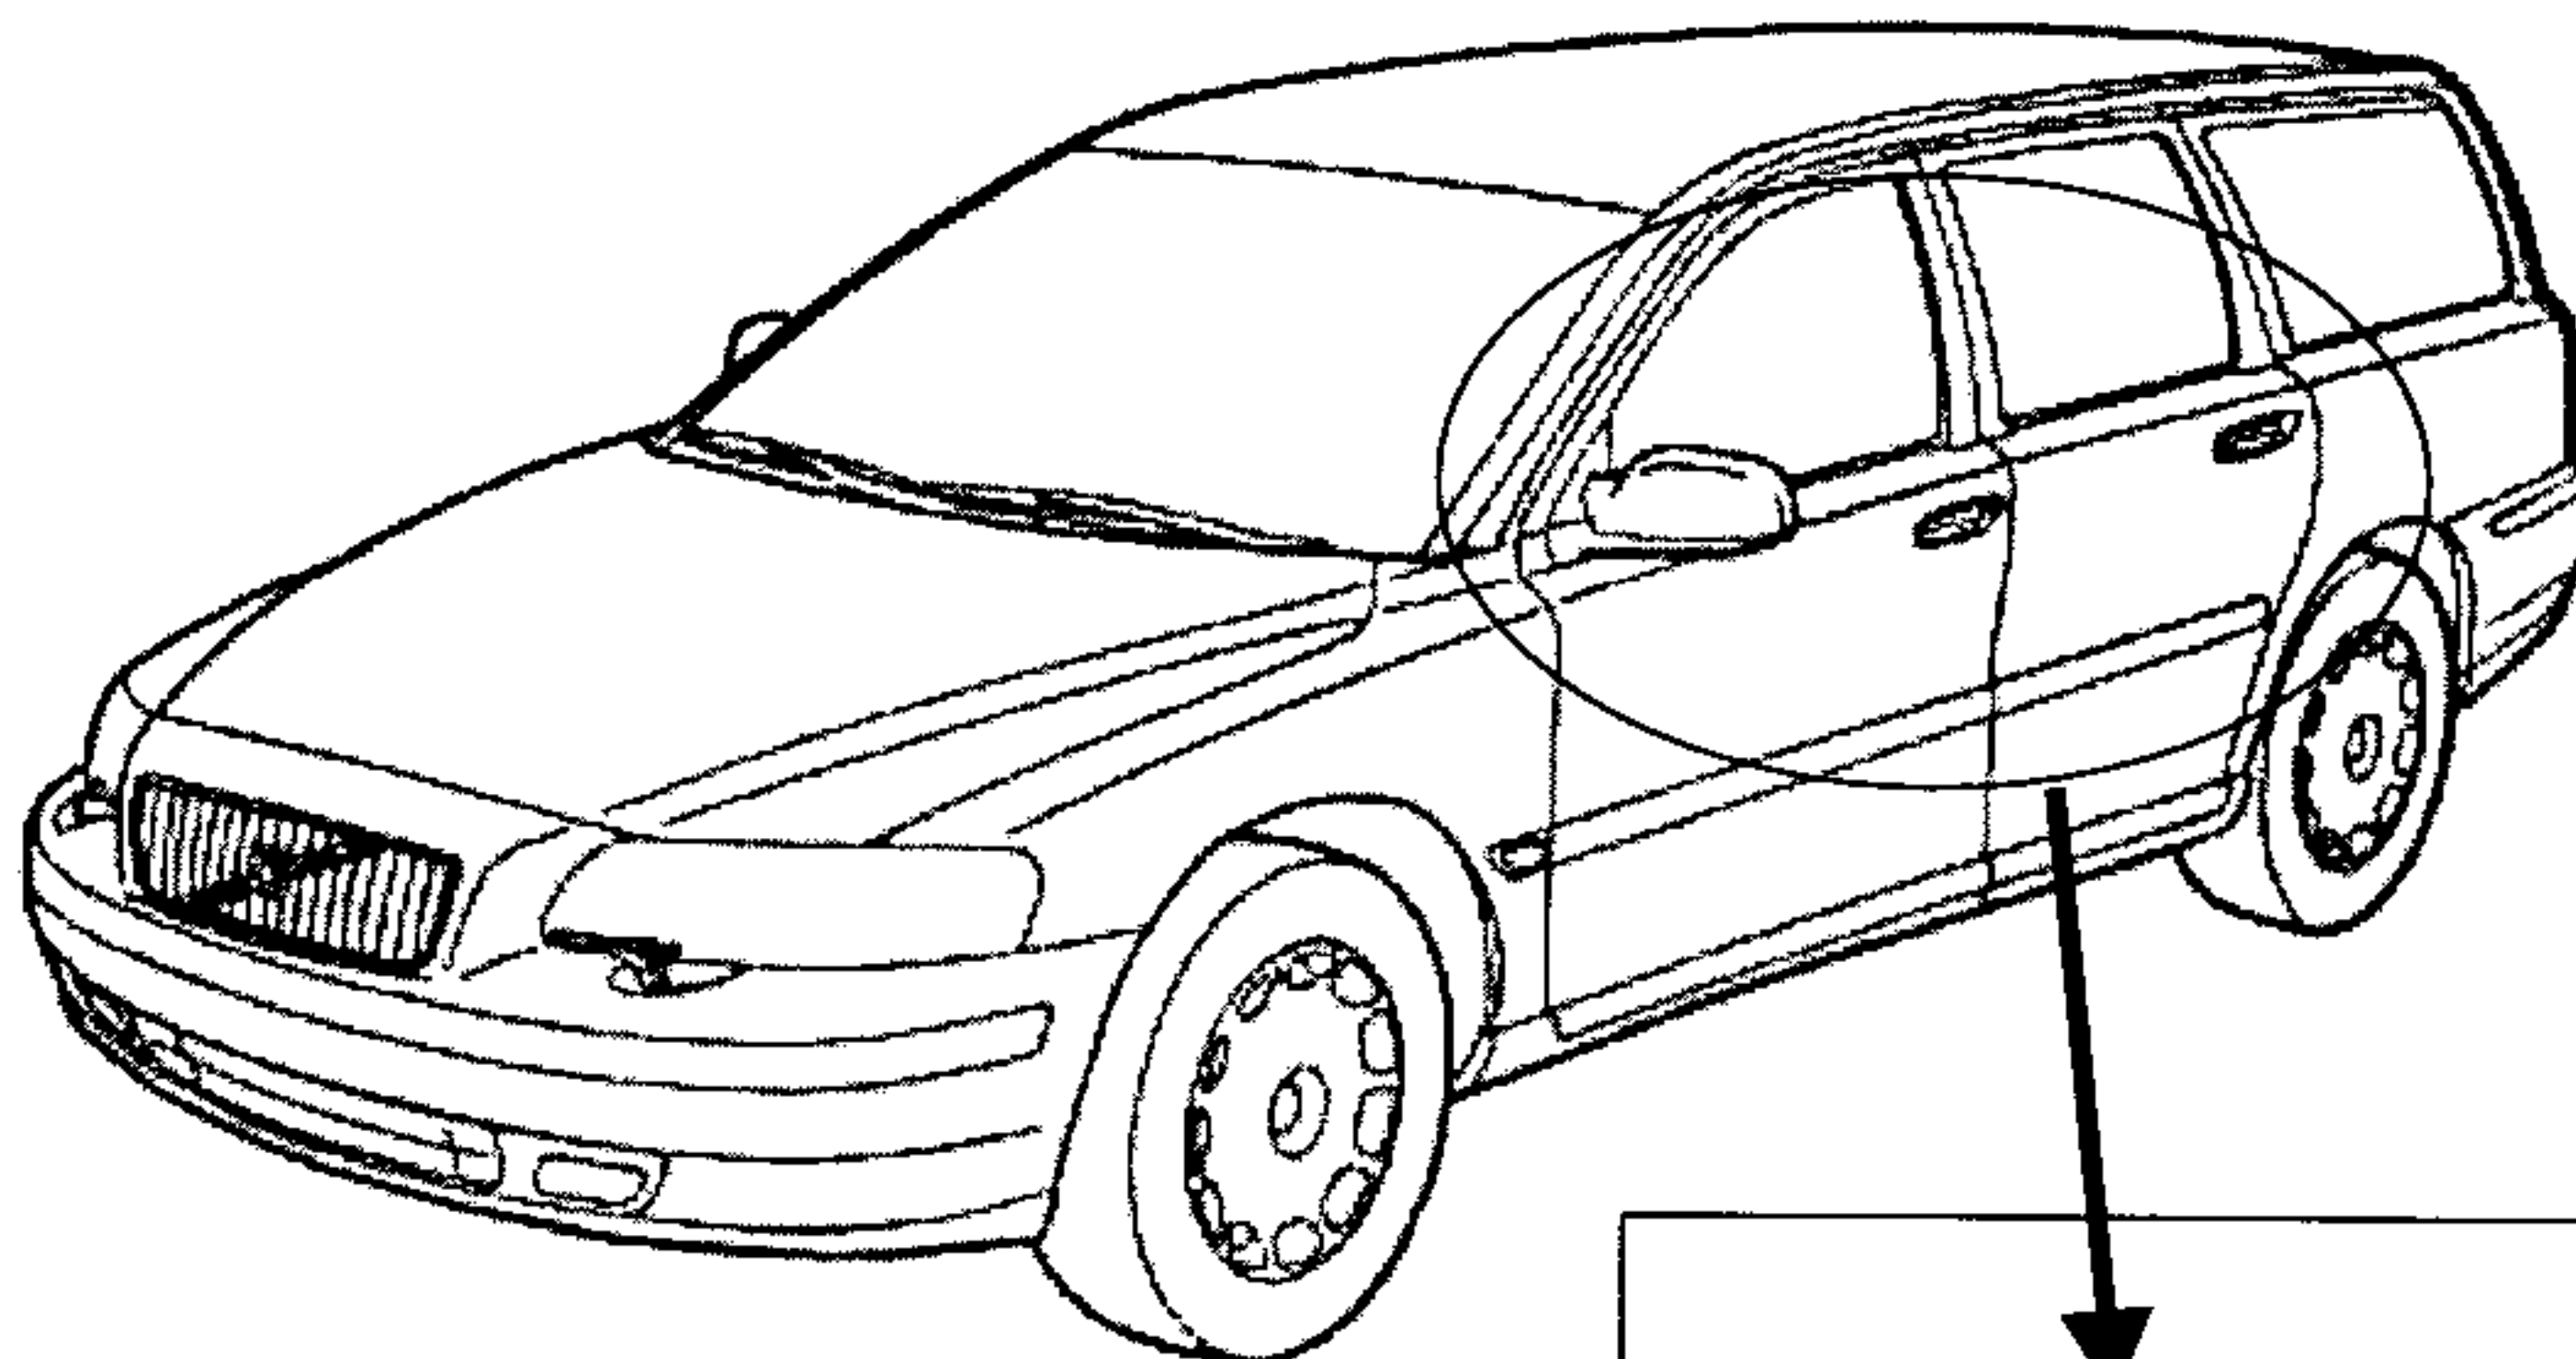
後席左右の座席ベルトにおいて、車体に固定している取付ボルトに締め付け不足のものがあつたため、衝突時等極端に大きな荷重がベルトにかつた場合、当該ボルトが車体からはずれ、乗員を拘束できなくなるおそれがある。

全車両、当該ボルトの締め付けトルクを点検し、不足している場合は規定のトルクで締め付ける。

左後ドアヒンジ取り付け部（Bピラー）付近に白ペイントを塗布する。
