## 改善箇所説明図

型 式：GF-LT56, GF-LT56A

通称名：ランドローバー

ディスカバリー V8i

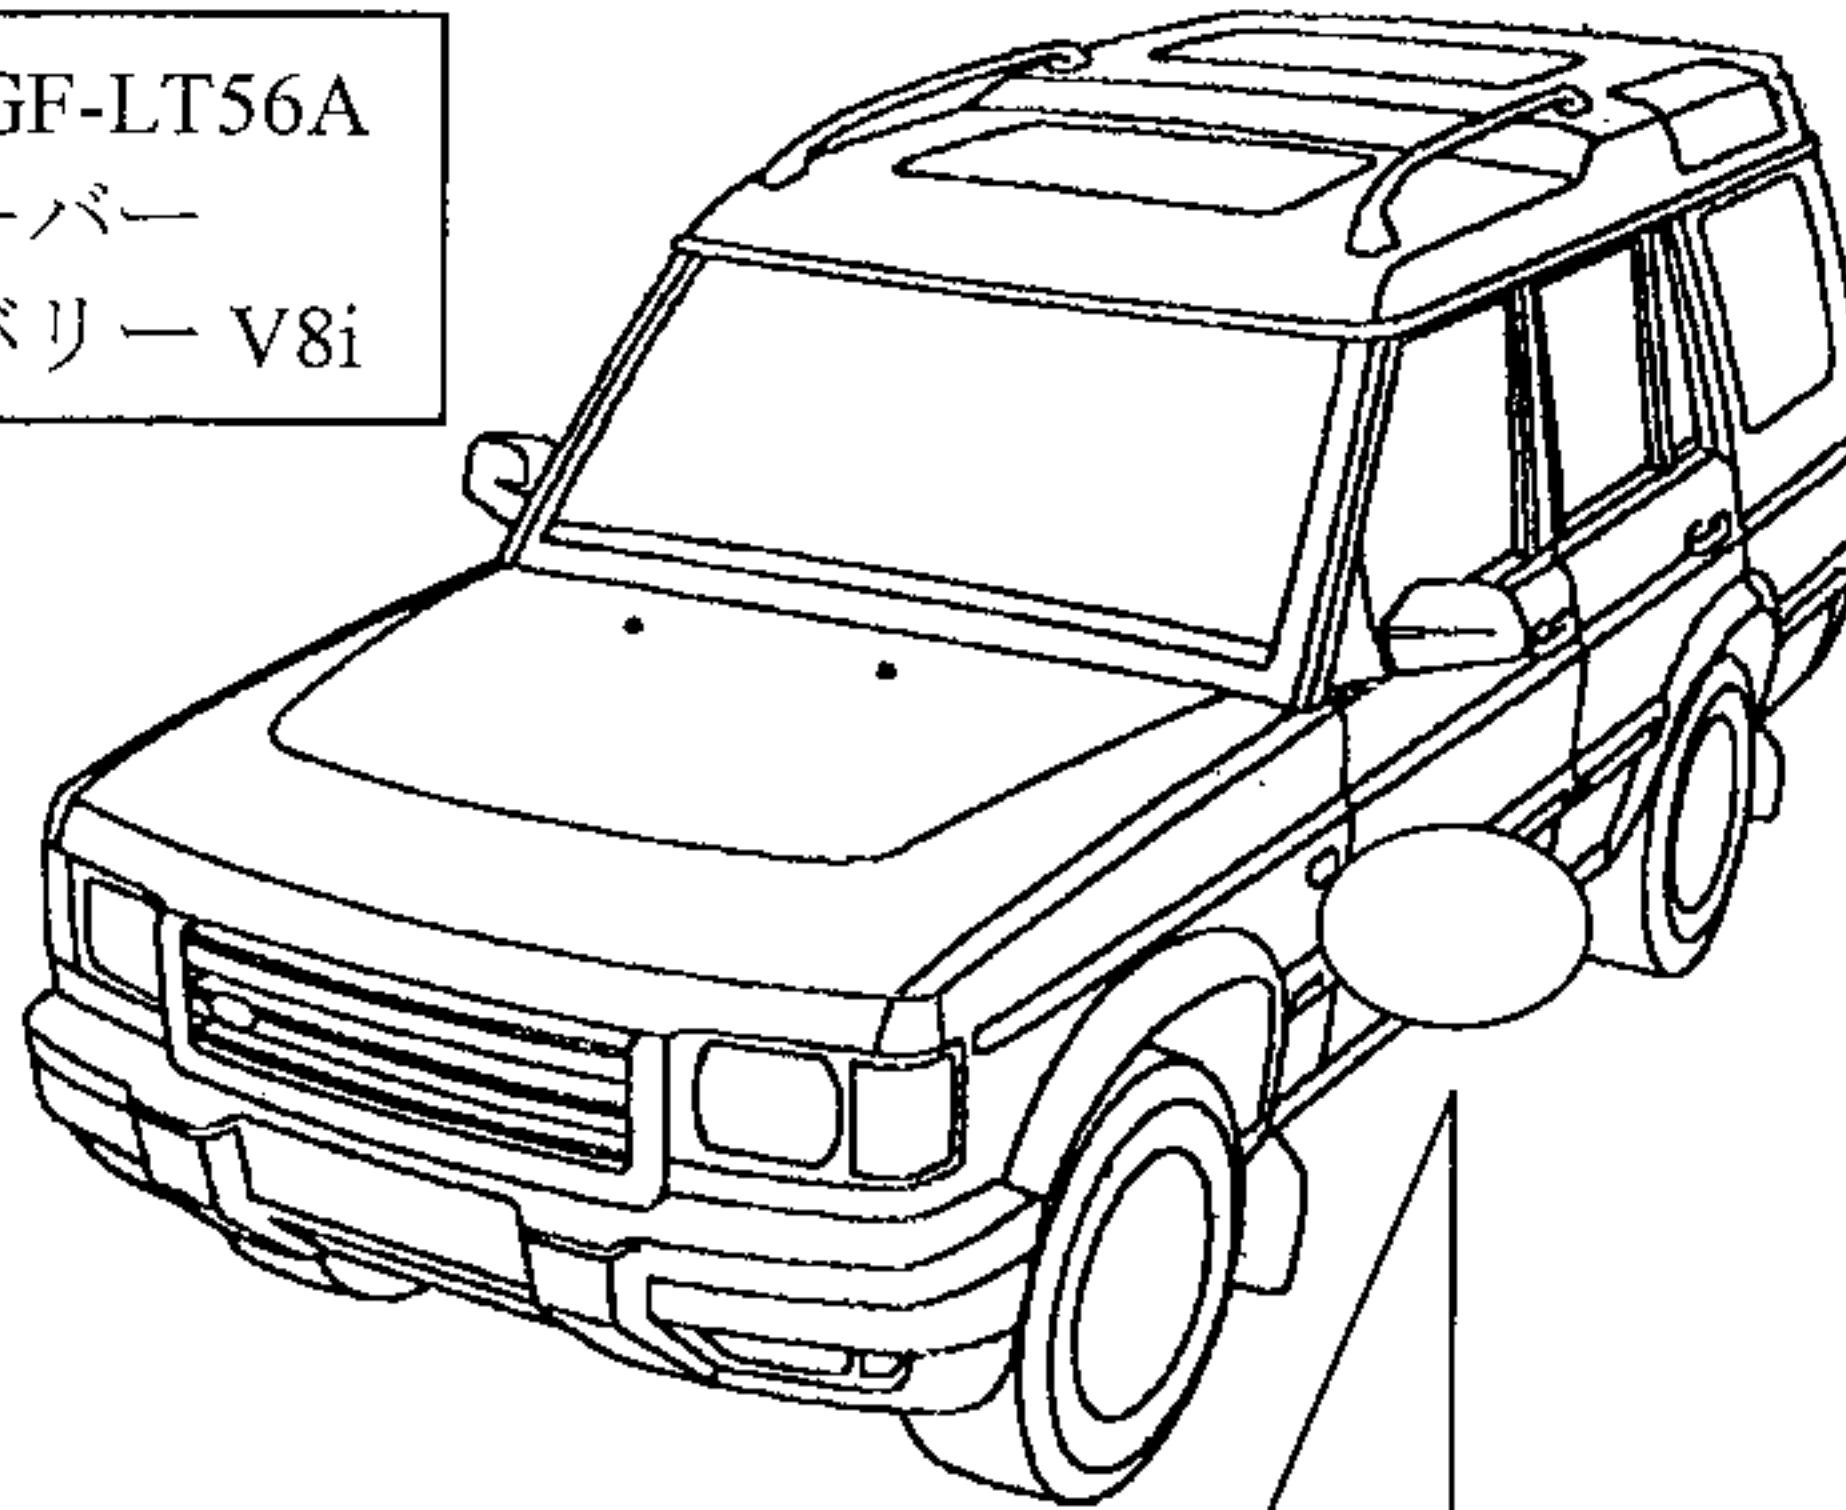
※ ブリーザパイプの先端が自動変速機の右側の低い所に位置しているので水を吸い込みやすい。（図1）

動力伝達装置の自動変速機において、変速機内部の圧力を調整するパイプ（ブリーザパイプ）の開口位置が不適切なため、変速機内部に負圧が発生すると、当該開口部より水が侵入して自動変速機油が劣化し、最悪の場合、走行不能にいたるおそれがある。

※ ブリーザパイプ先端をクリップから外し、左側へ移して、クランプをパイプ先端へ移動させて高い位置に固定して水を吸い込まないようにする。（図2）

全車両を点検し、当該パイプの開口位置が不適切な場合は修正する。
