## 改善箇所説明図

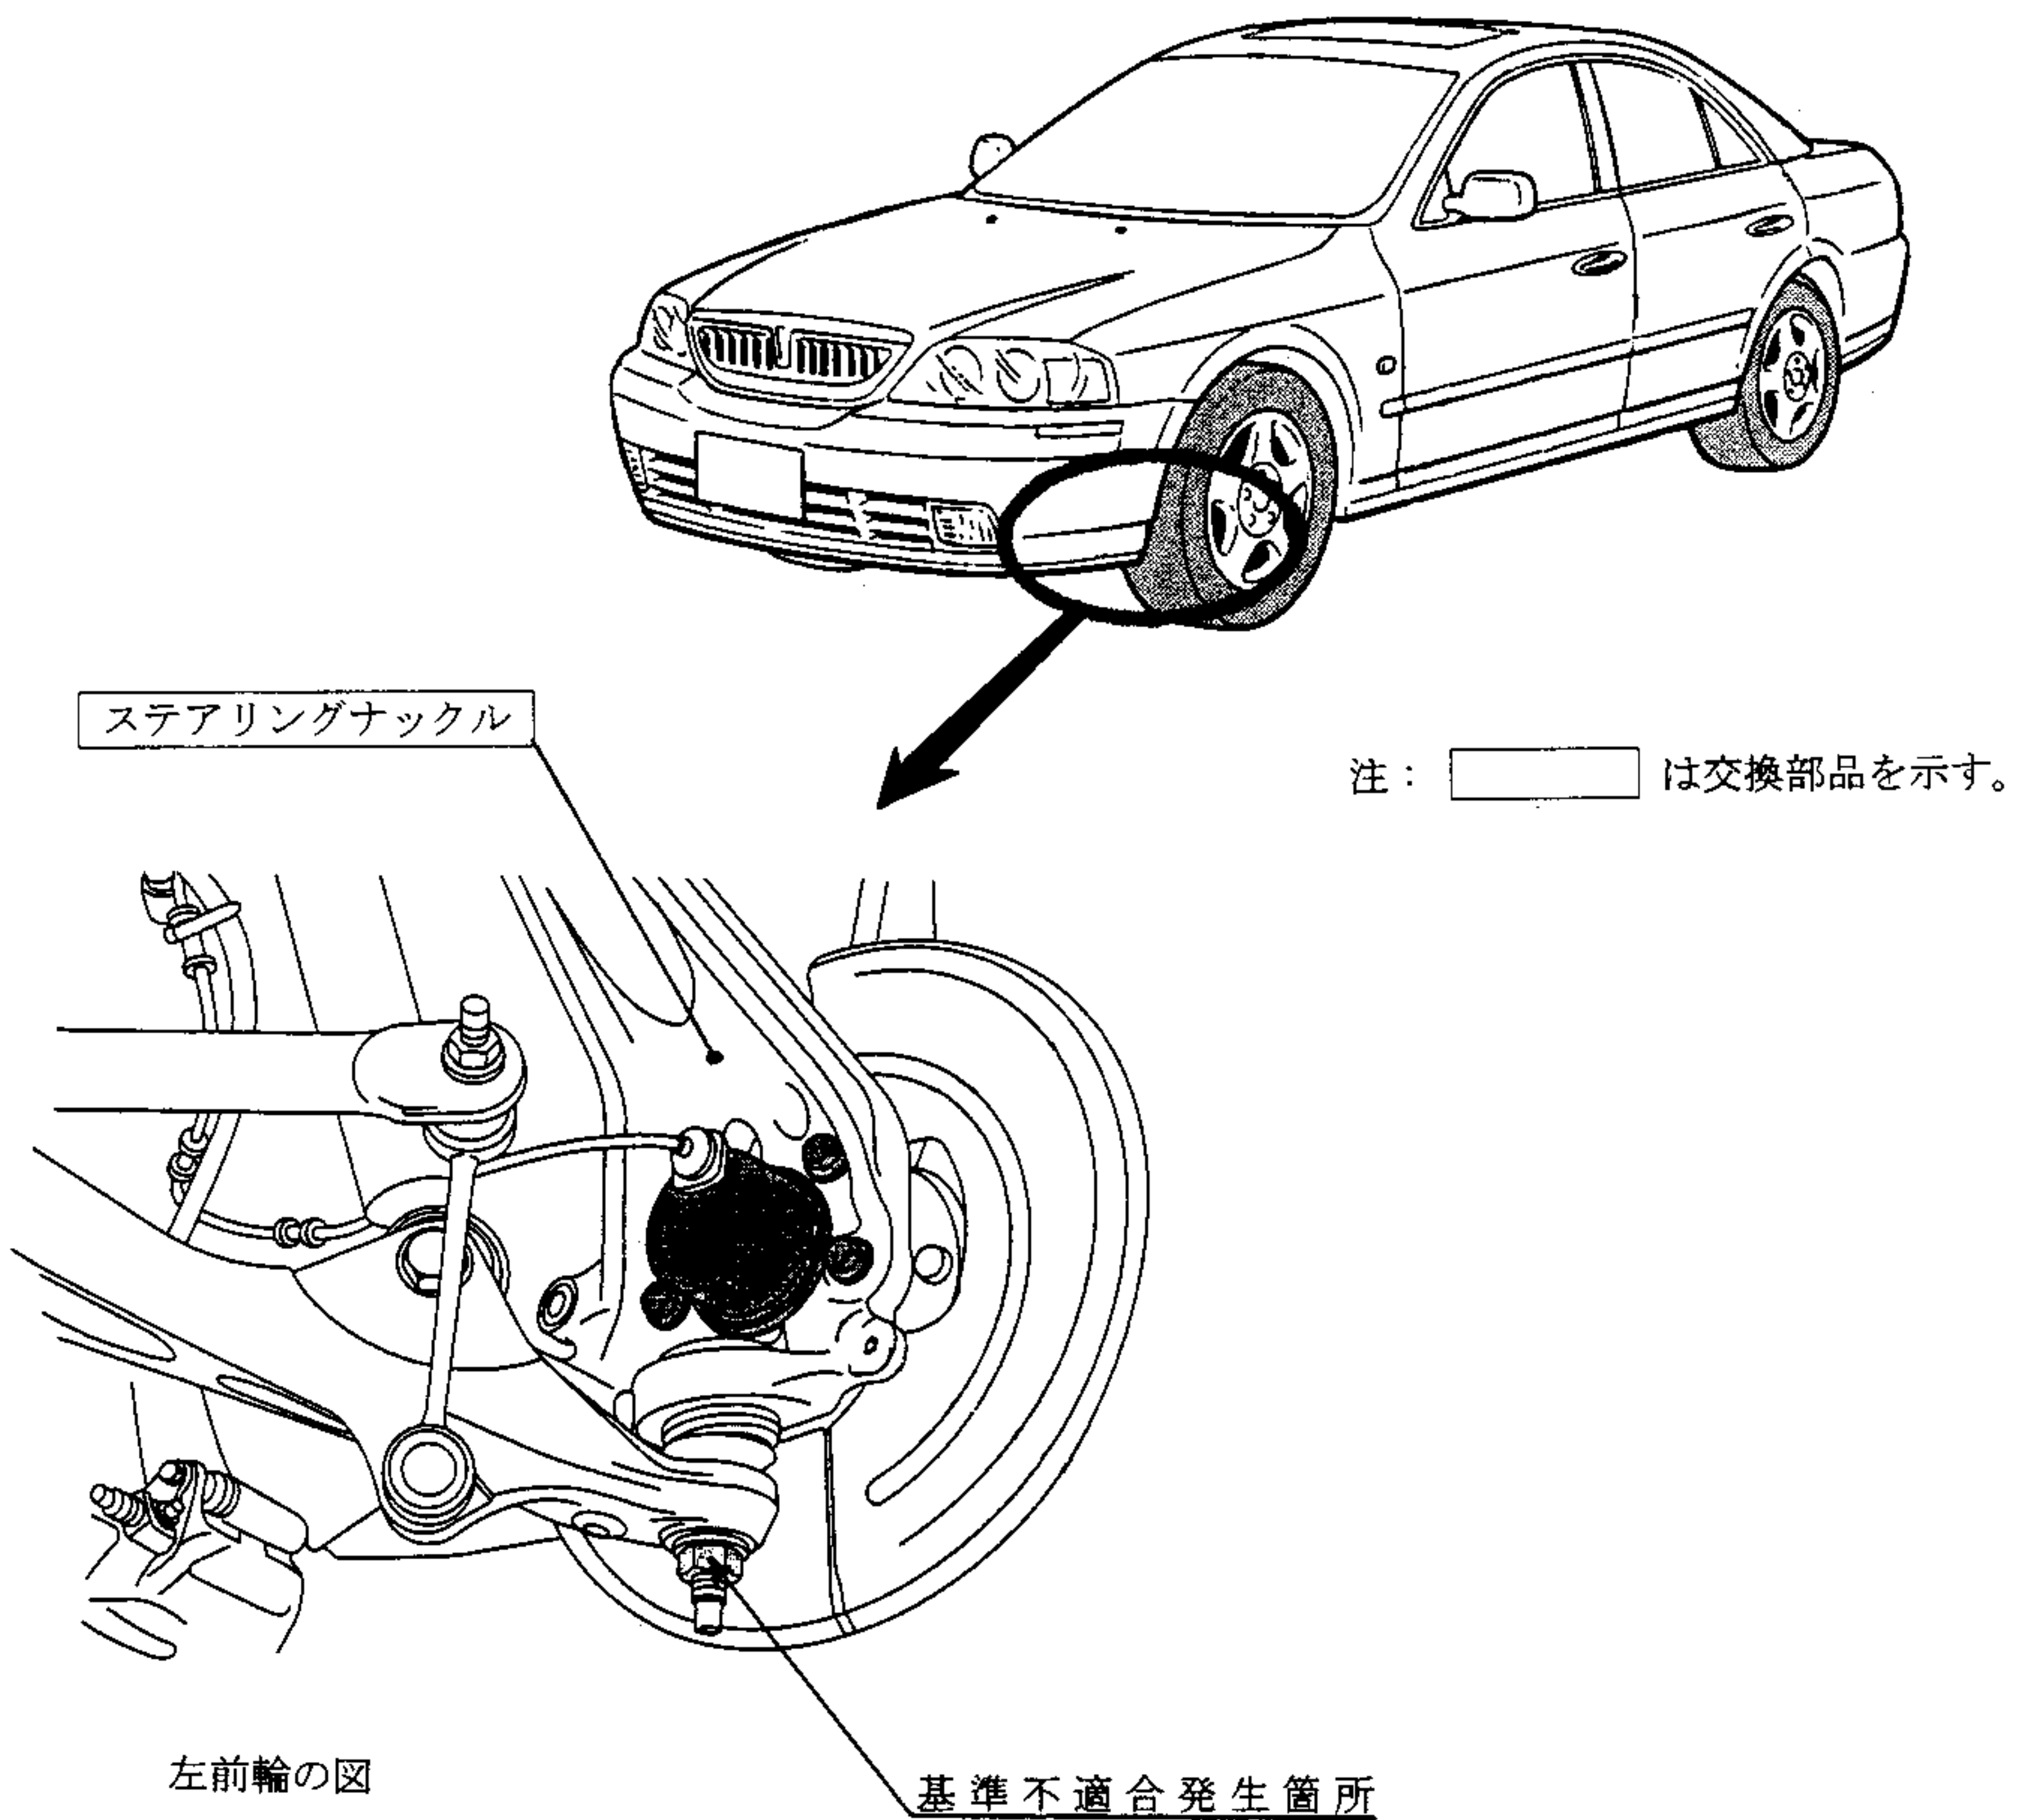
前輪緩衝装置において、ステアリングナックルとロアアームを連結しているボールジョイントの取り付けナットに締め付け不足のものがあつたため、そのままの状態を使用を続けると、当該ナットがゆるみ、最悪の場合、ステアリングナックルがロアアームからはずれて、正常な走行ができなくなるおそれがある。

全車両、当該ボールジョイントの取り付けナットの締め付け状態を点検し、規定トルクで締め付けられていないものは、ステアリングナックルを新品と交換する。

対策完了後は、運転席ドアチェックリンク上部ボルトに黄ペイントを塗布する。
