## 改善箇所説明図

### 基準不適合発生箇所

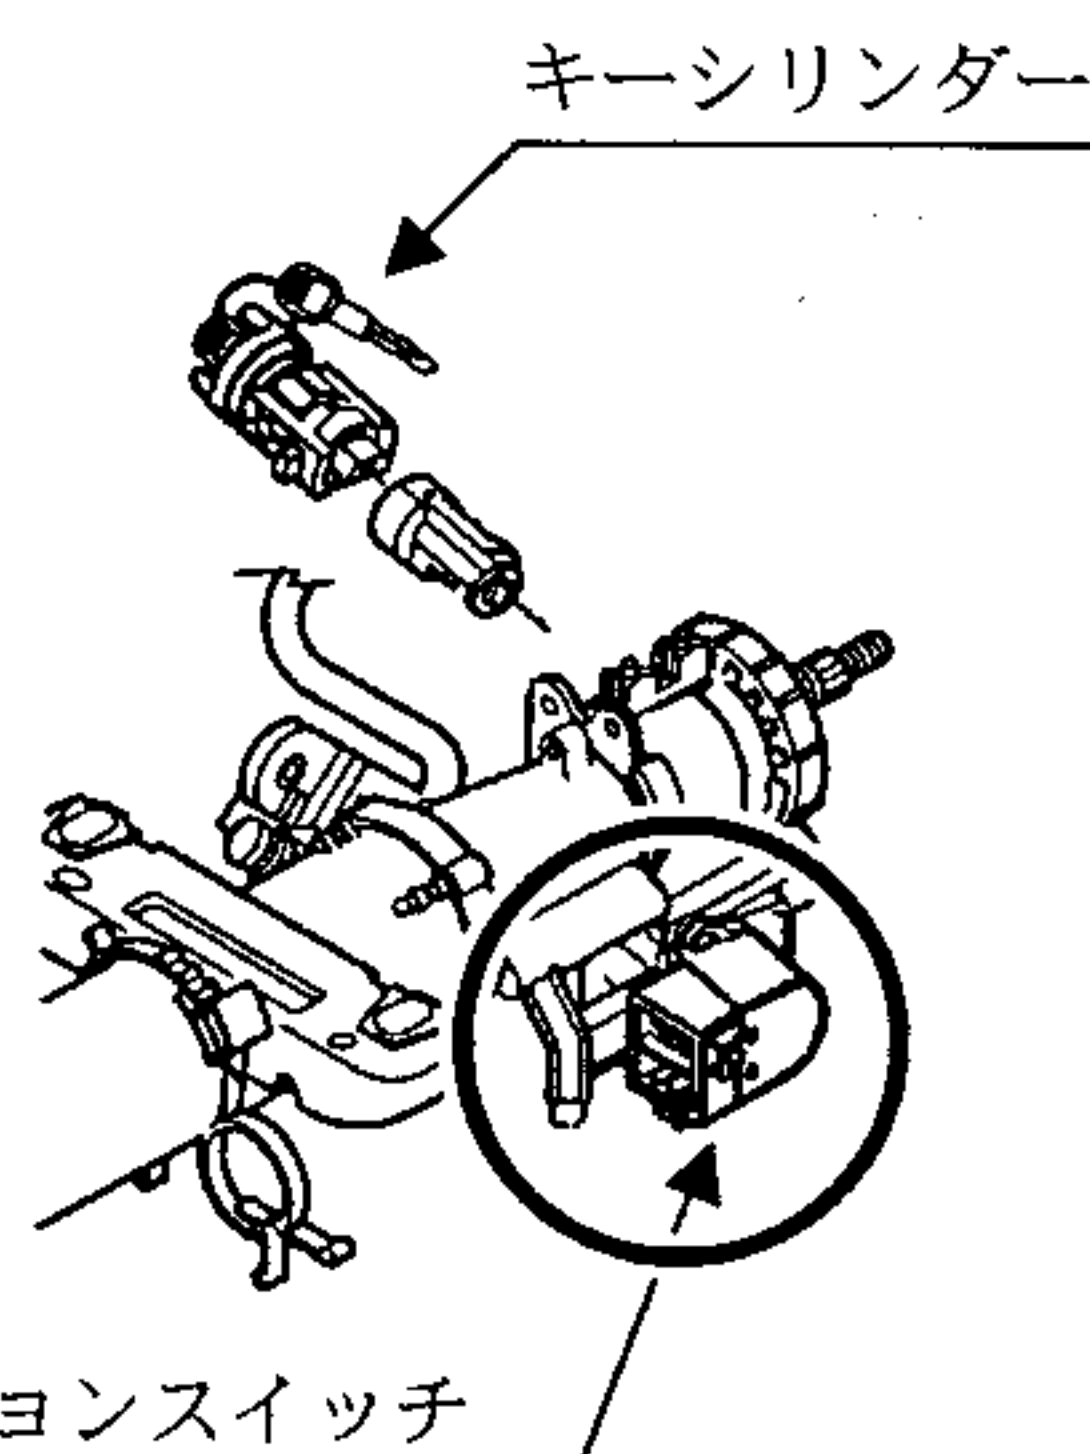
原動機の始動装置において、イグニッションスイッチの回路が不適切なため、始動時に時間がかかるなどイグニッションキーを長時間まわし続けた場合、当該スイッチに過大な電流が流れ、スイッチ内部が発熱して樹脂が溶損し、最悪の場合、短絡して火災に至るおそれがある。

全車両、スタータ制御用のリレーを新たに設置する。また、イグニッションスイッチに損傷があるものは新品と交換する。
