## 改善箇所説明図

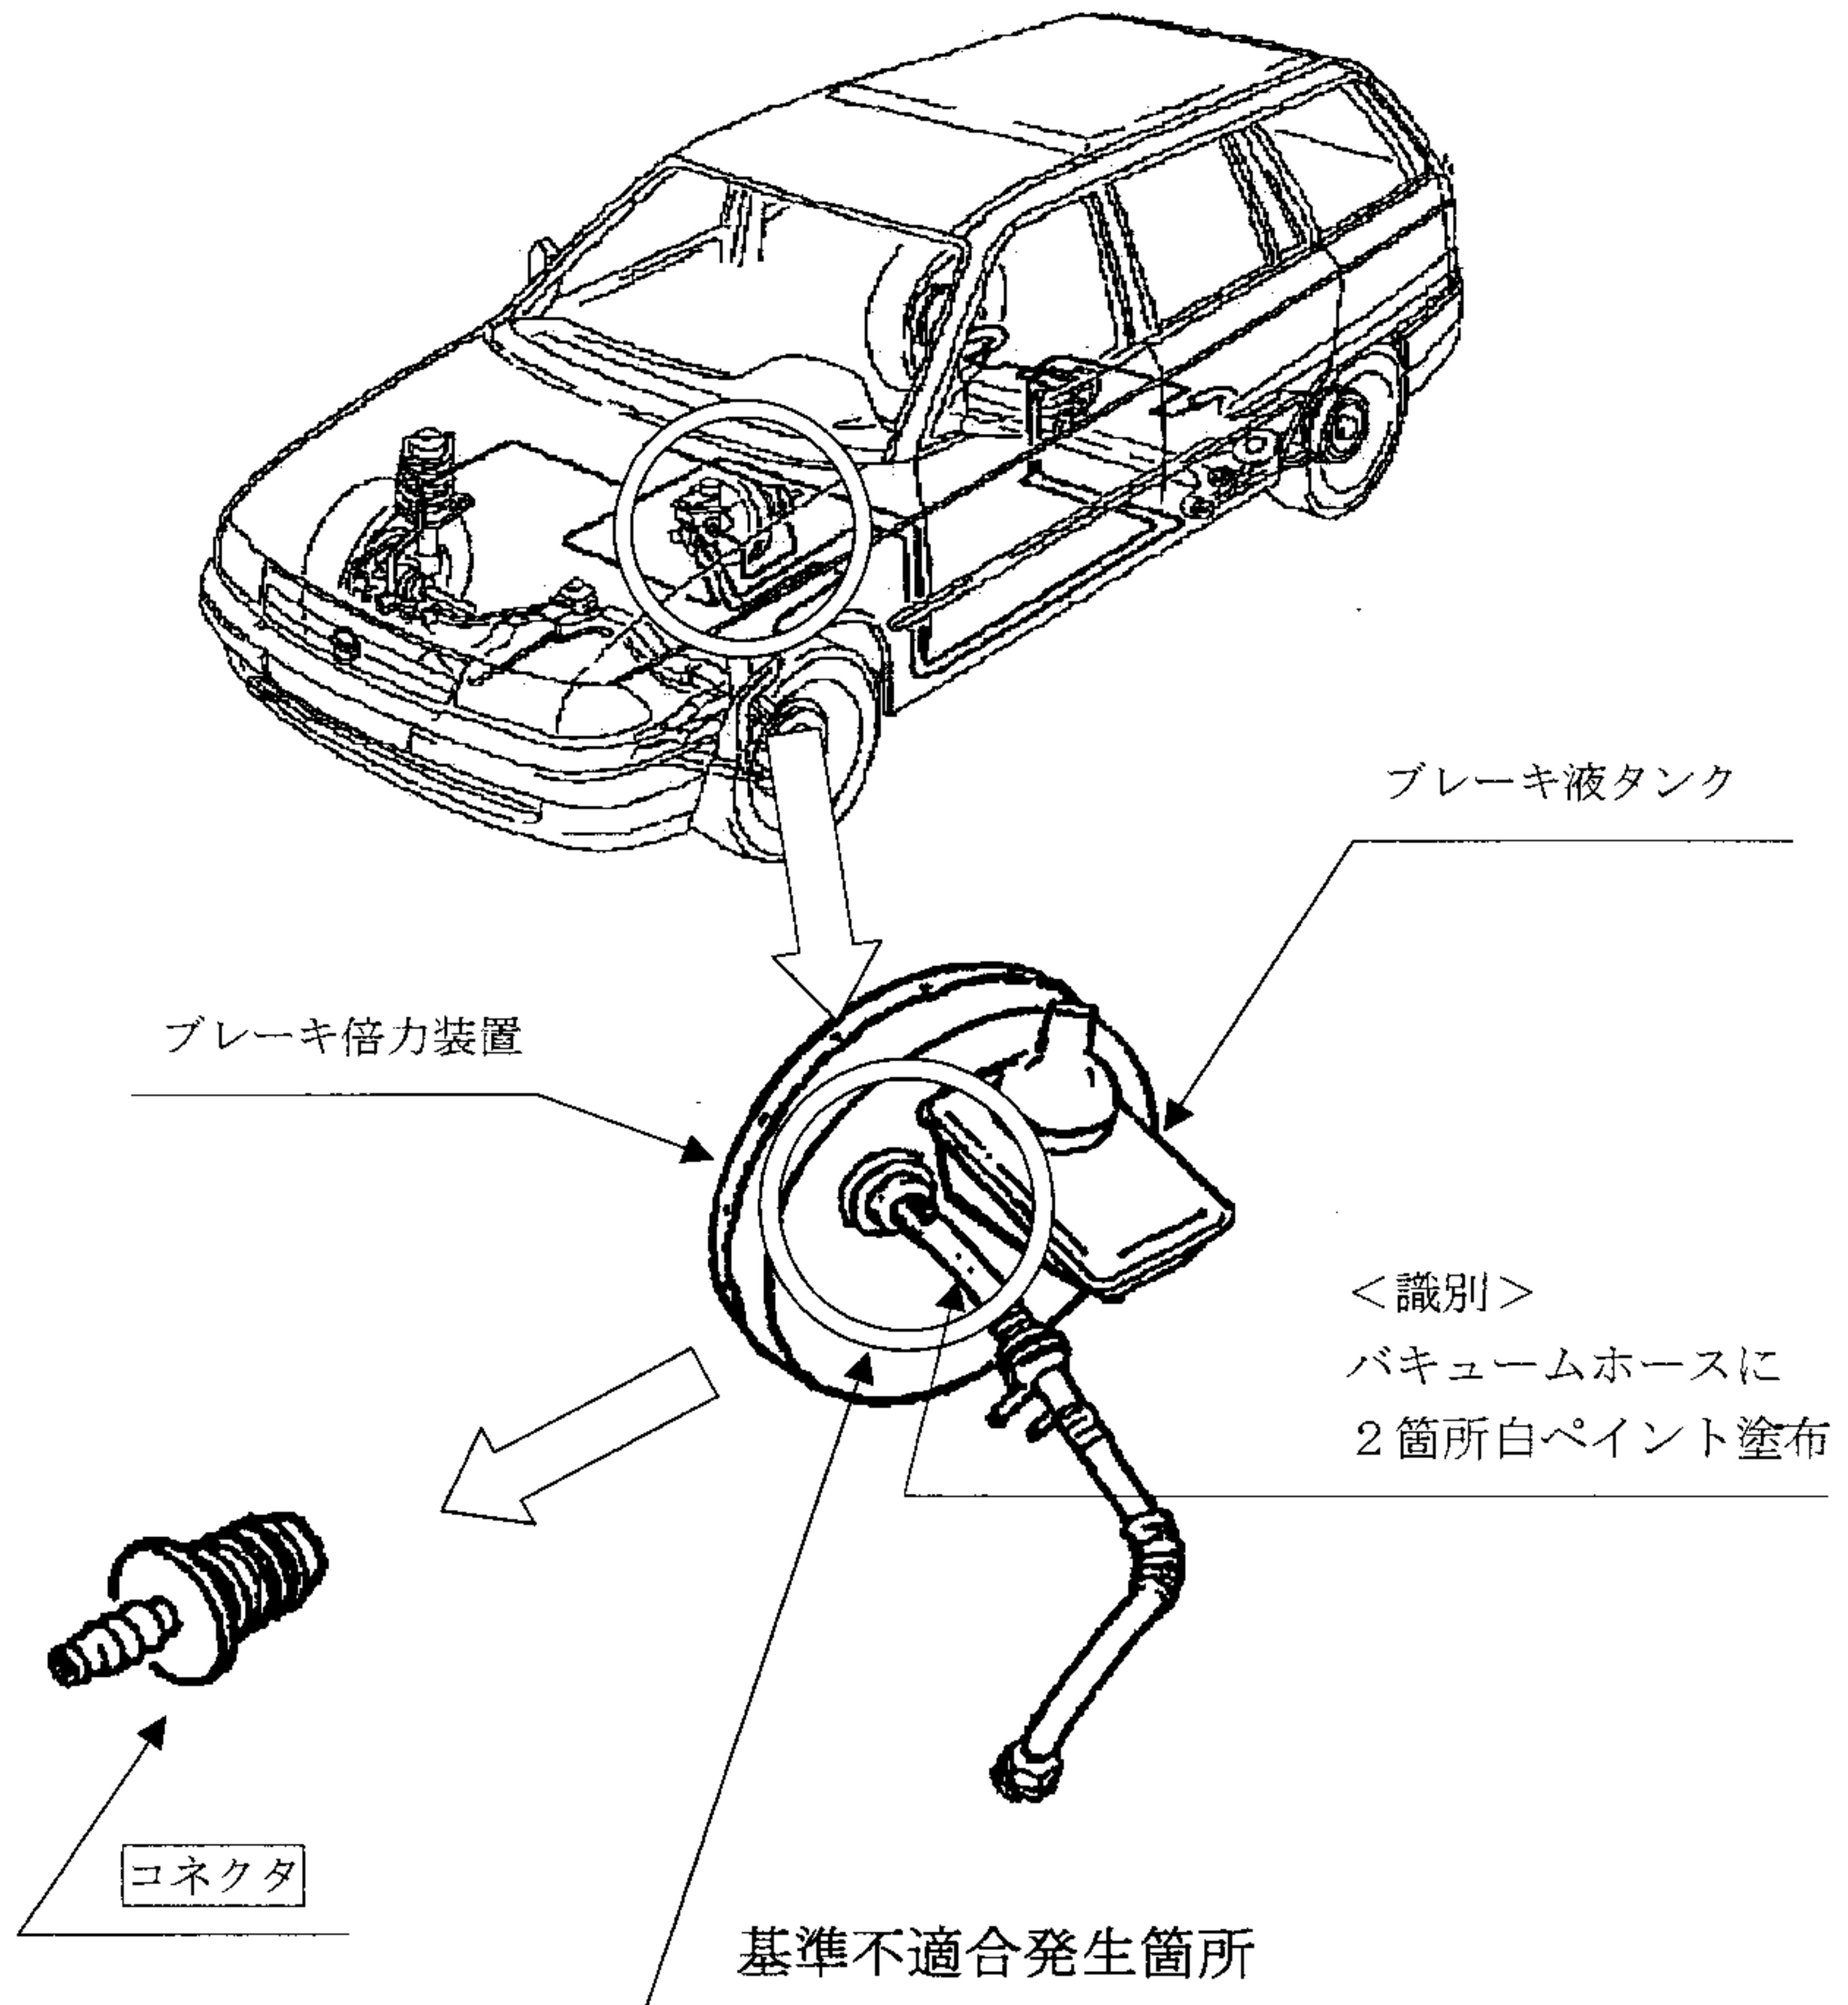
制動装置のブレーキ倍力装置において、バキュームホースを接続するコネクタの強度が不適切なため、そのままの状態で使用を続けると、当該コネクタに亀裂が発生し、最悪の場合、負圧が漏れて制動力が低下するおそれがある。

内は、交換部品を示す

全車両、当該コネクタを対策品と交換する。
