## 改善箇所説明図

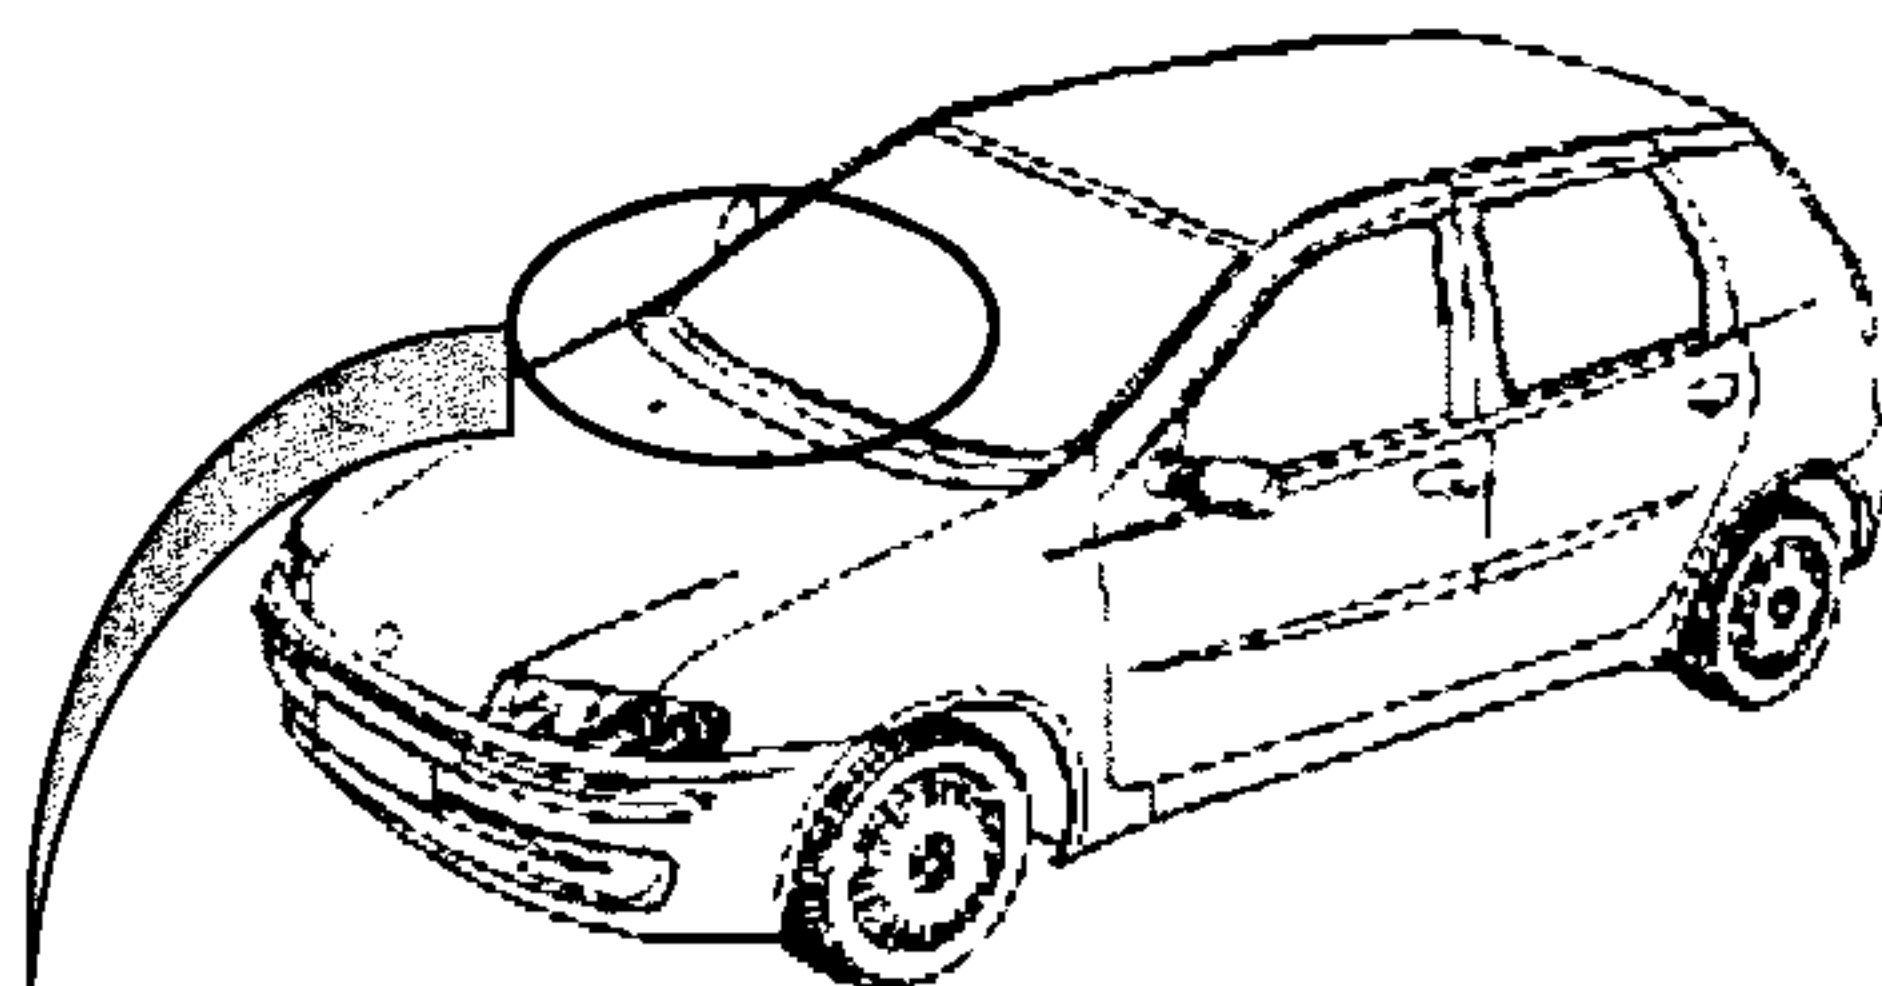
### 基準不適合発生箇所

かじ取装置において、ステアリング・シャフトを保持するベアリングの組み込み作業が不適切なため、そのままの状態で使用を続けると、ベアリングが破損し、当該シャフトを保持できなくなるものがあり、最悪の場合、ステアリング・シャフトが継手から外れ、操舵できなくなるおそれがある。

全車両、当該ベアリングを点検し、ベアリングに亀裂があるものは、ステアリング・シャフト構成部品を全て良品と交換する。
