## 改善箇所説明図

### 基準不具合発生箇所

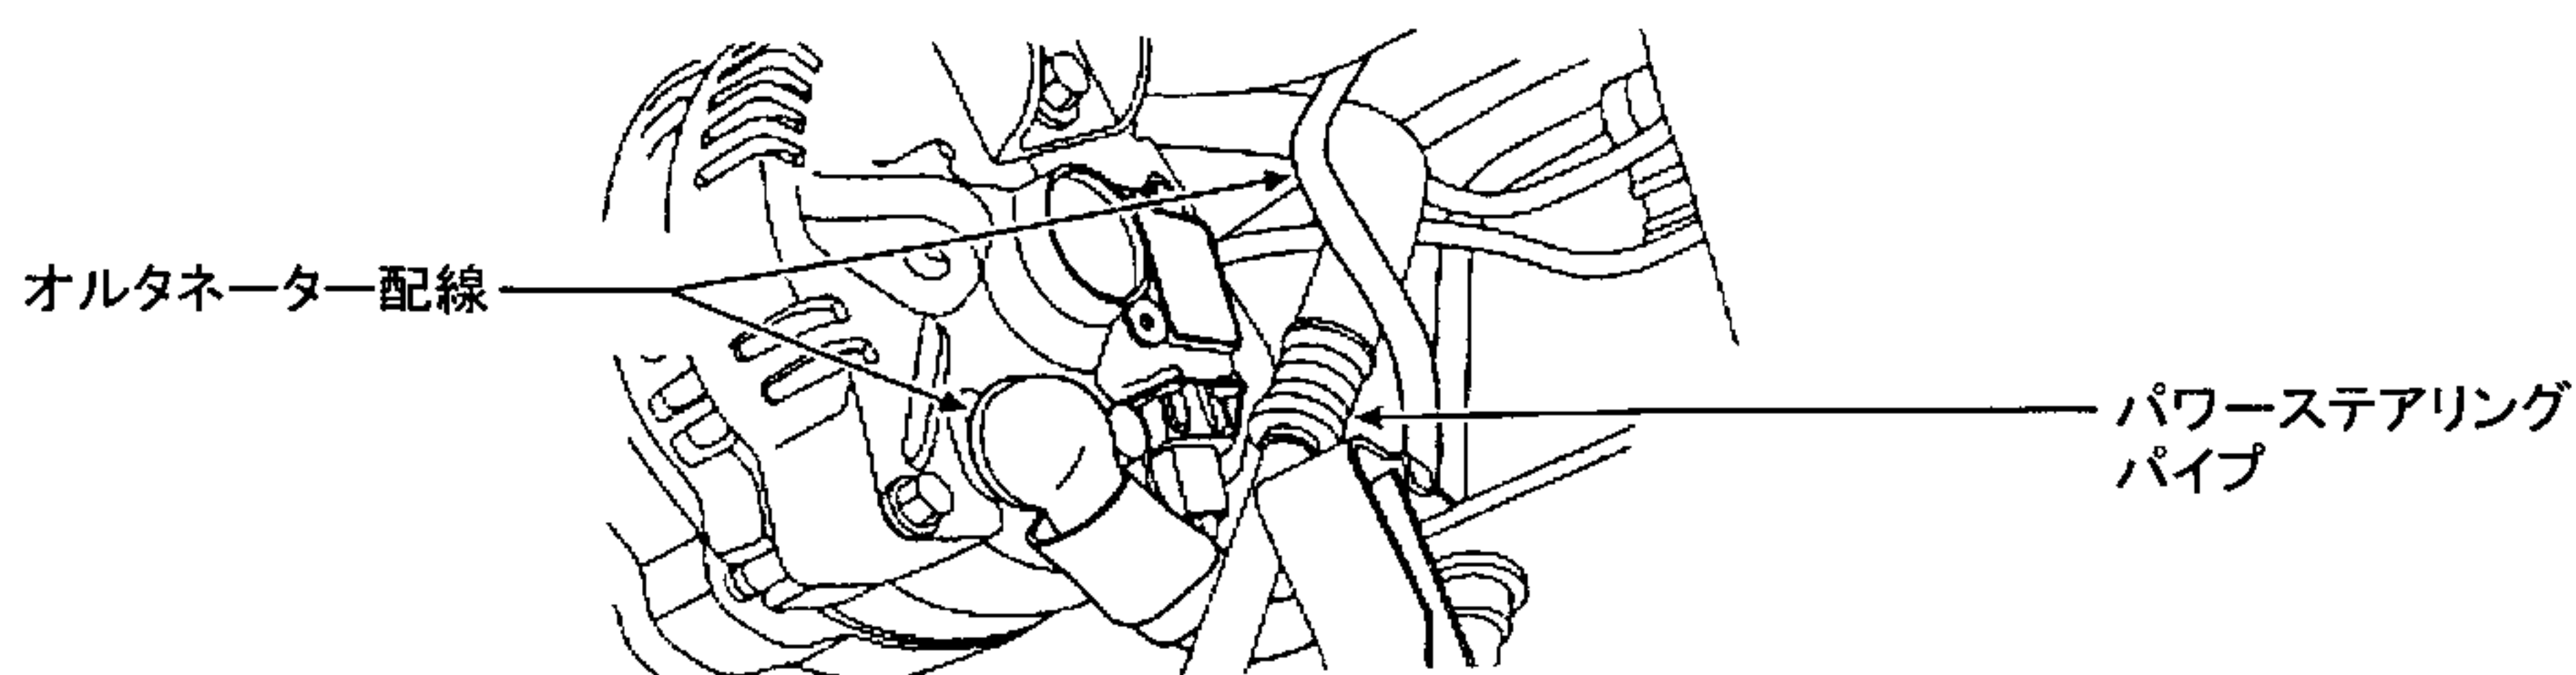
対策前

オルタネーターの電気配線において、エンジンルーム内の配線の取りまわしが不適切なため、そのままの状態で使用を続けると、配線とパワーステアリングのオイル配管が接触して配線の被覆が損傷し、最悪の場合、短絡して当該被覆から発火する恐れがある。

全車両、当該配線の取りまわしを点検し、不適切な場合は修正し、タイストラップにて固定する。当該配線に損傷があるものは良品と交換する。
