## 改善箇所説明図

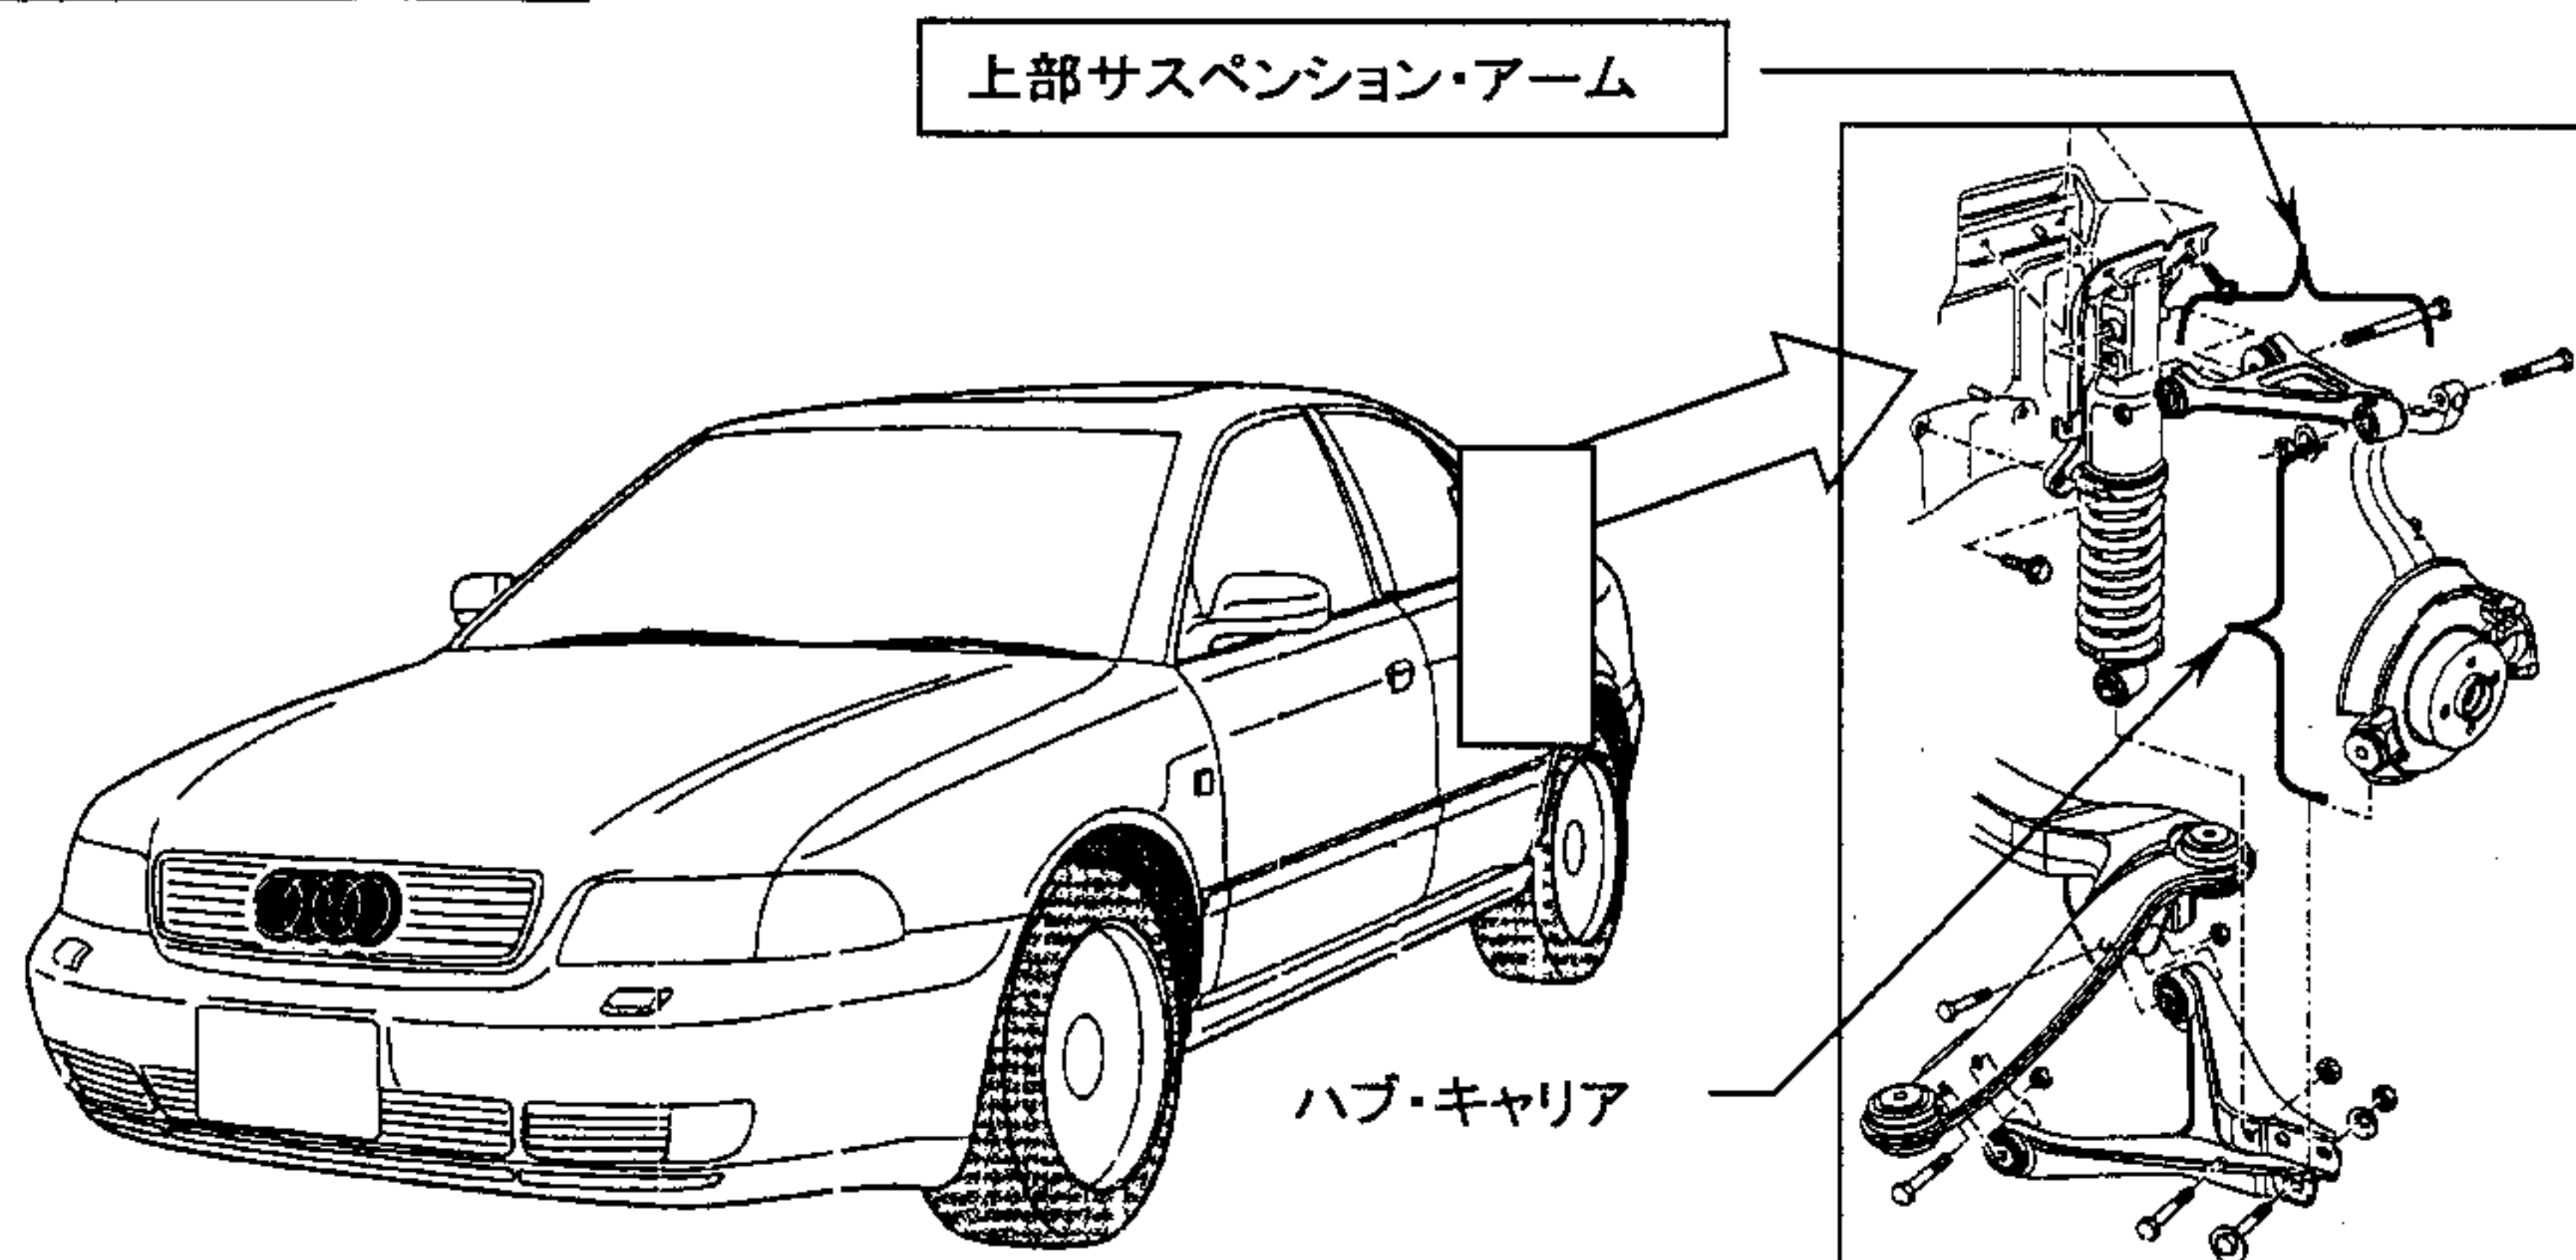
後輪緩衝装置において、上部サスペンション・アームに溶接不良のものがあつたため、そのままの状態を使用を続けると、当該アームの溶接部に亀裂が発生し、最悪の場合、上部サスペンション・アームからハブ・キャリアが外れ、走行不能になるおそれがある。

全車両点検し、当該アームを良品と交換する。

当該車両の右側・上部のドアヒンジ後方部の車体に黄色又は白色のペイントを塗布する。
