## 改善箇所説明図

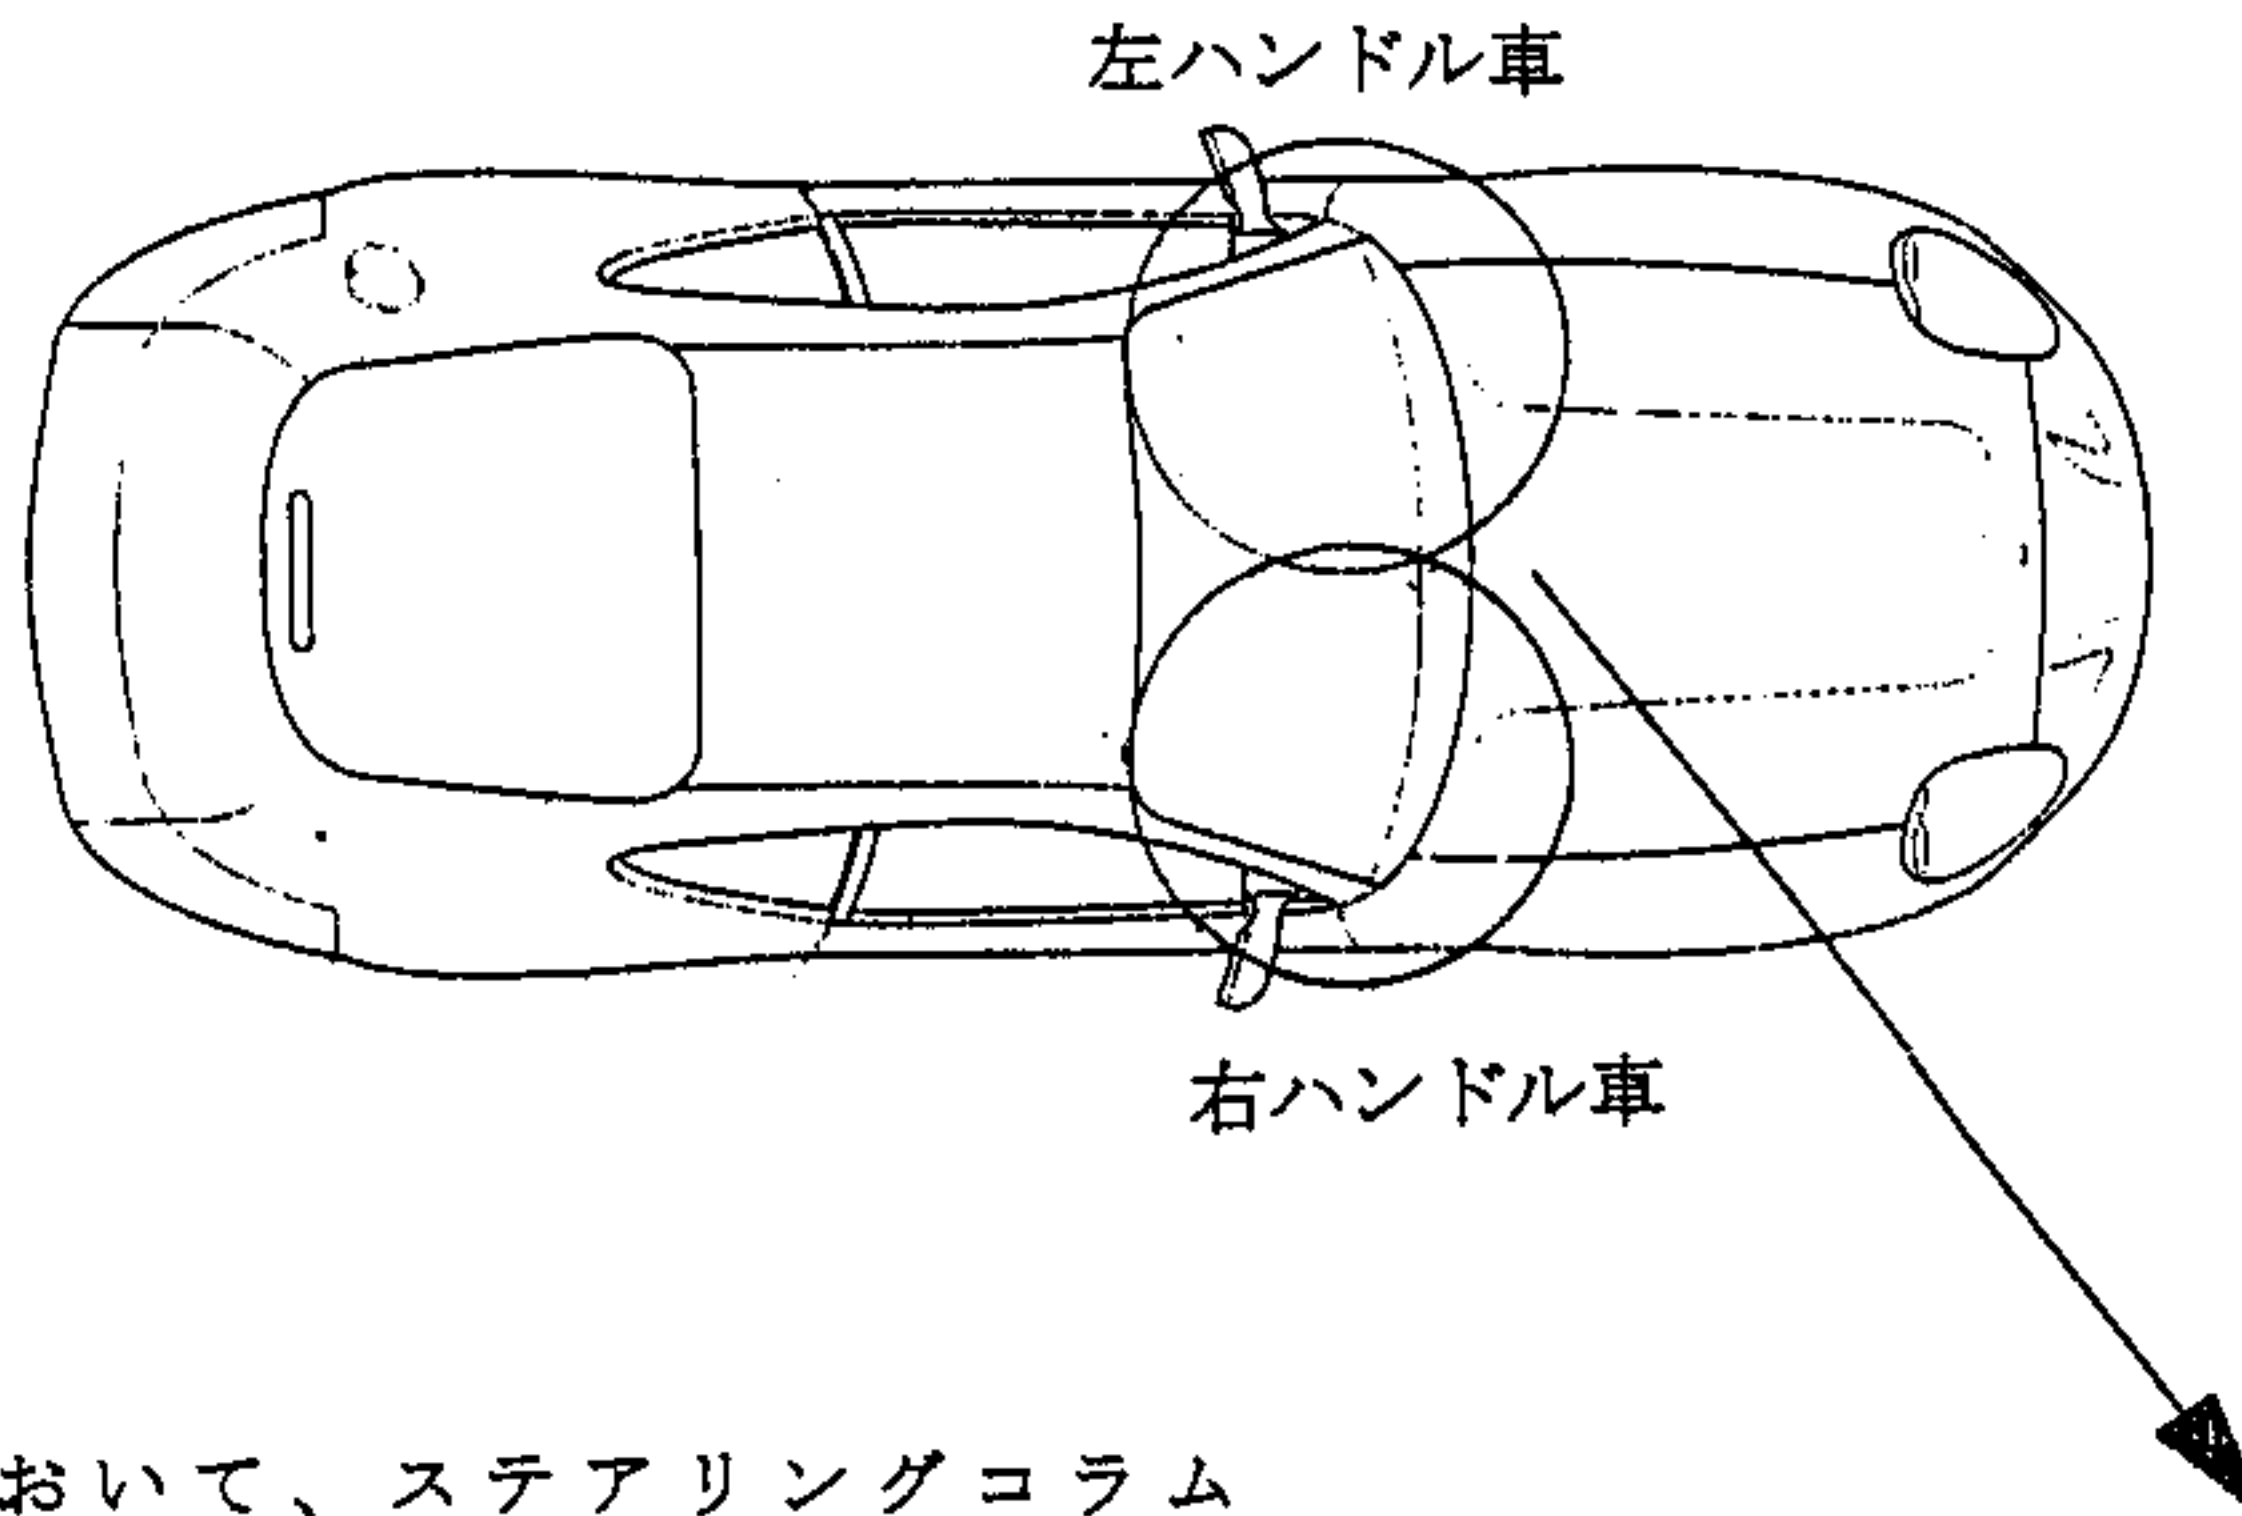
### 改善箇所

灯火装置において、ステアリングコラムカバーの構造が不適切なため、そのままの状態で使用を続けると、ステアリングコラム内に配策されている灯火装置の配線とカバーが接触し、最悪の場合、当該配線が切断され、前照灯、車幅灯及び方向指示器が点灯しなくなるおそれがある。

全車両、当該ステアリングコラムを対策品と交換する。
