## 改善箇所説明図

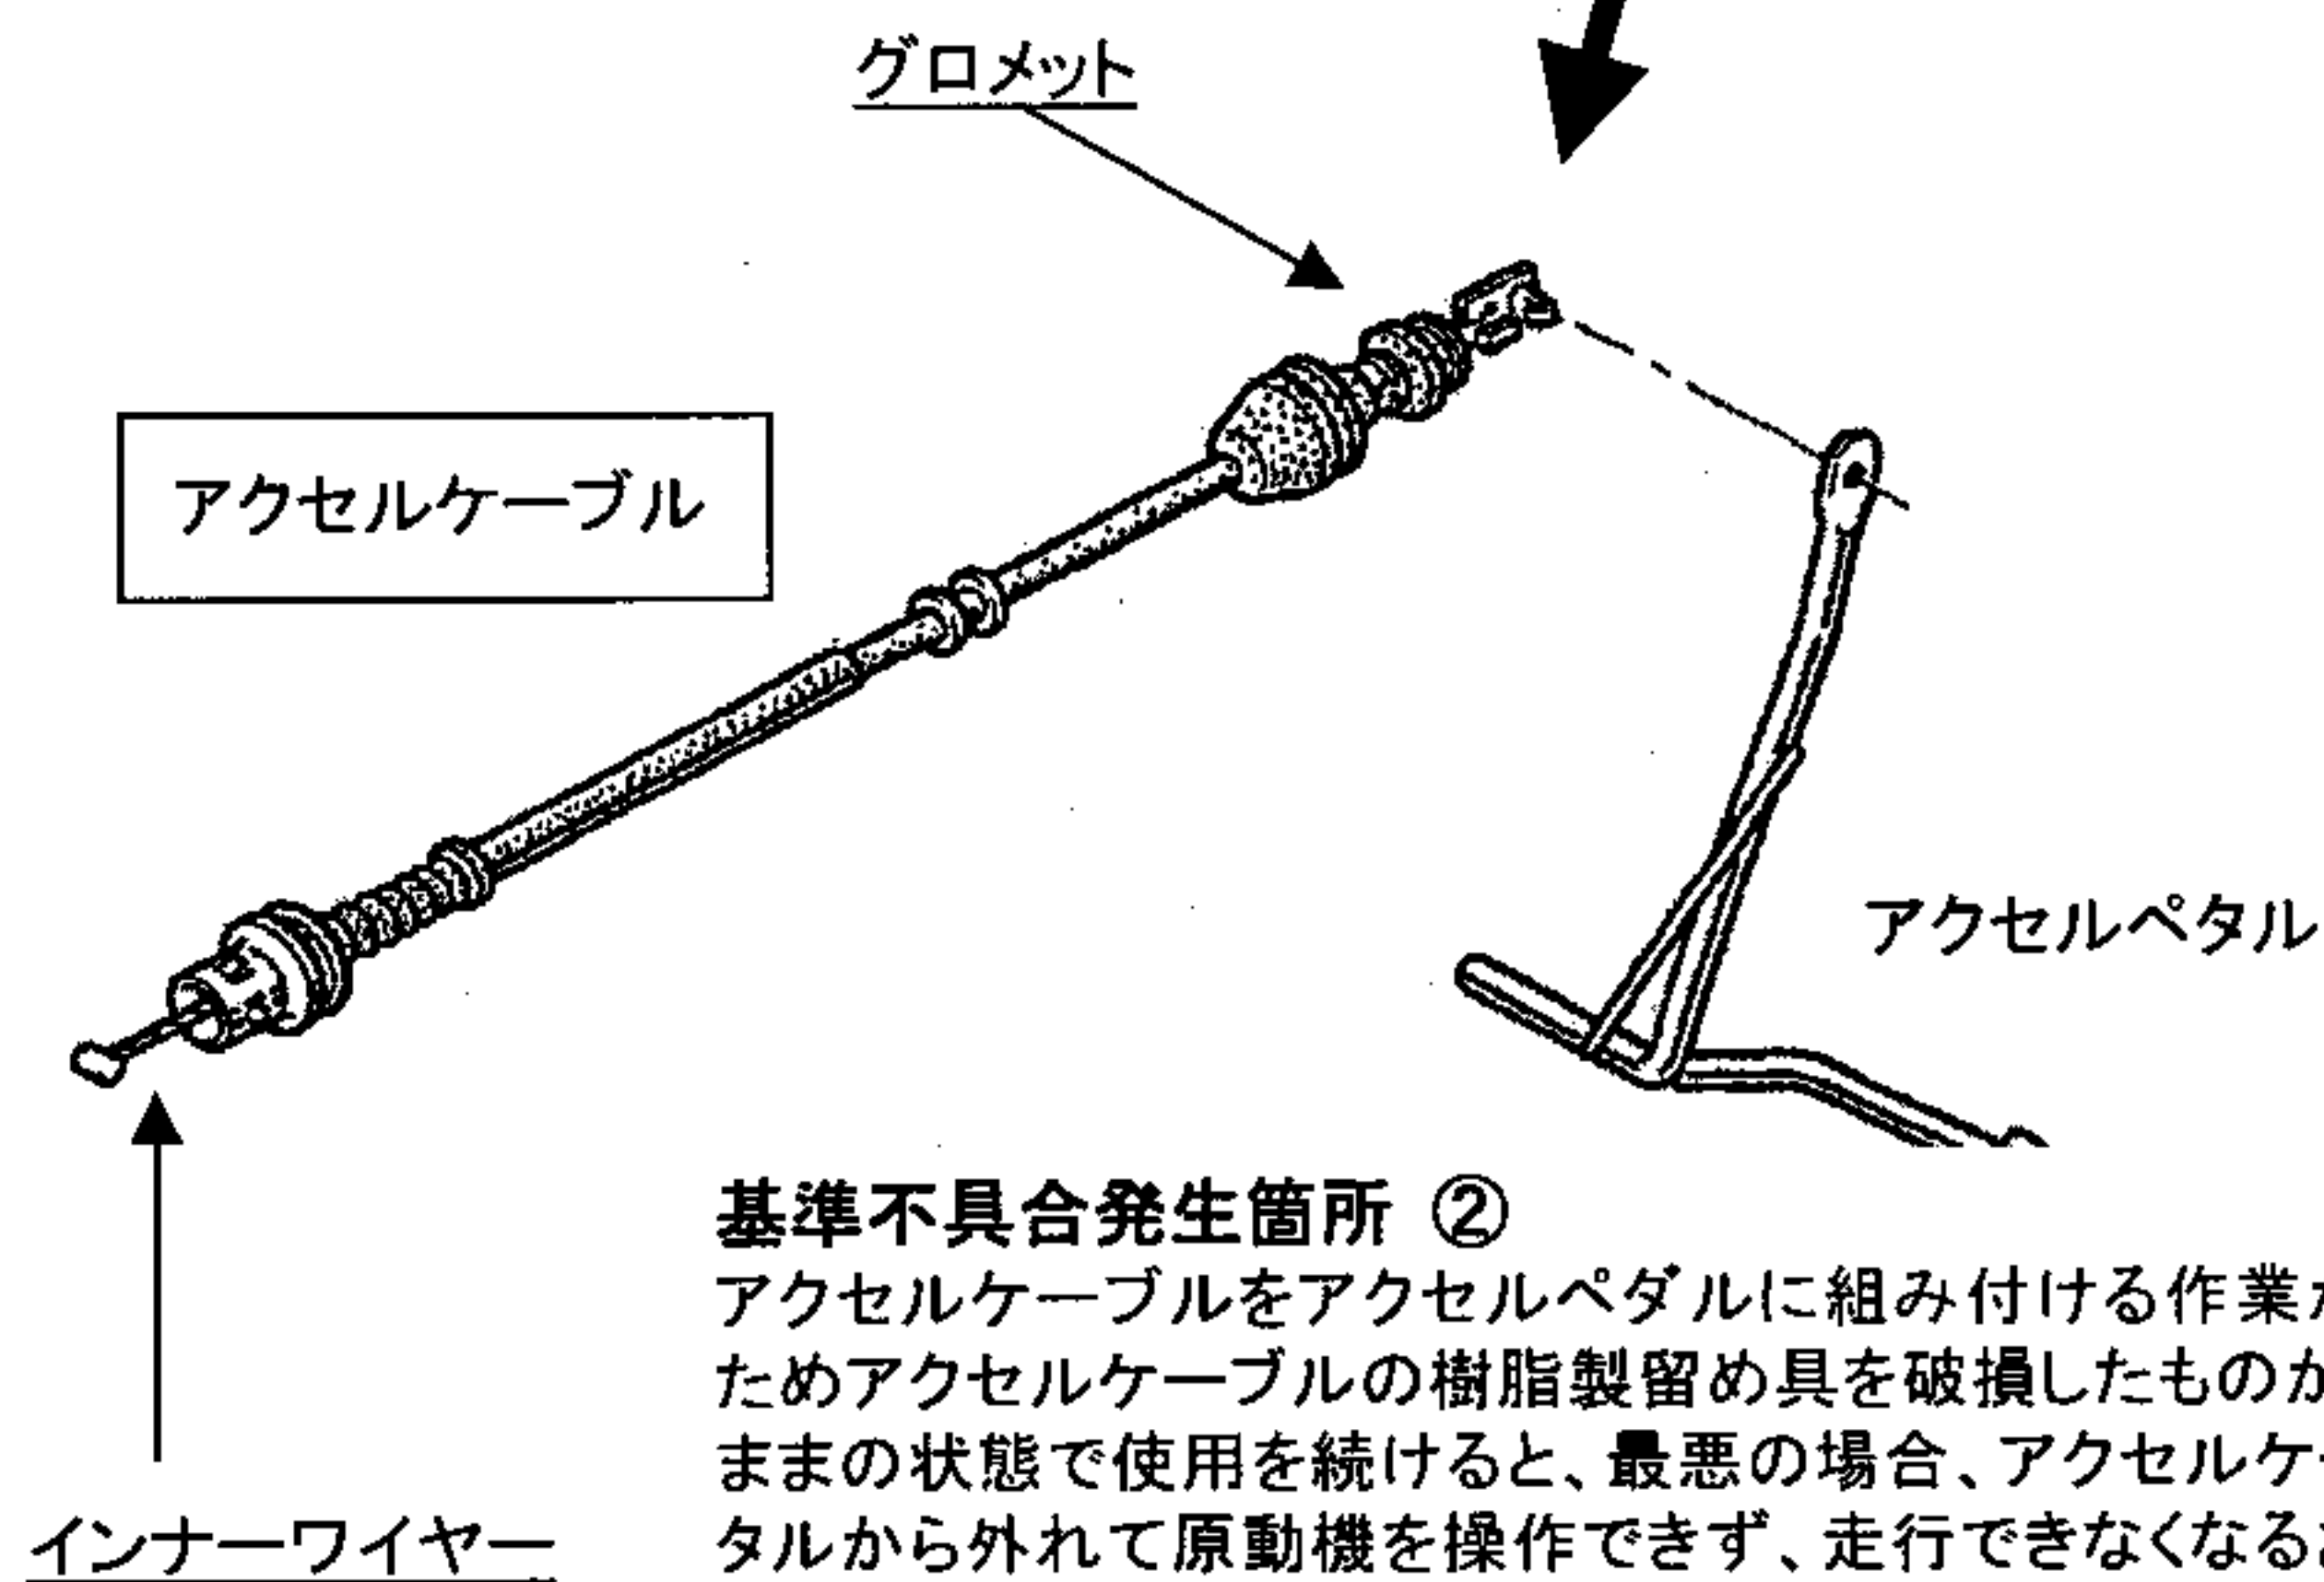
### 基準不適合発生箇所 ①

原動機の加速装置において、アクセルケーブルを車体取り付けしている樹脂製グロメットの構造が不適切なため、そのままの状態で使用を続けると、アクセルケーブルのインナーワイヤーがグロメットの切り欠き部と擦れて損傷し、最悪の場合、当該ワイヤーがほつれてグロメットに引っかかり、アクセルペダルを戻しても原動機の回転が下がらなくなるおそれがある。

アクセルケーブルをアクセルペダルに組み付ける作業が不適切なためアクセルケーブルの樹脂製留め具を破損したものがあり、そのままの状態で使用を続けると、最悪の場合、アクセルケーブルがペダルから外れて原動機を操作できず、走行できなくなるおそれがある。

全車両、アクセルケーブルを対策品と交換する
