# 改善箇所説明図

ワイパーモーター

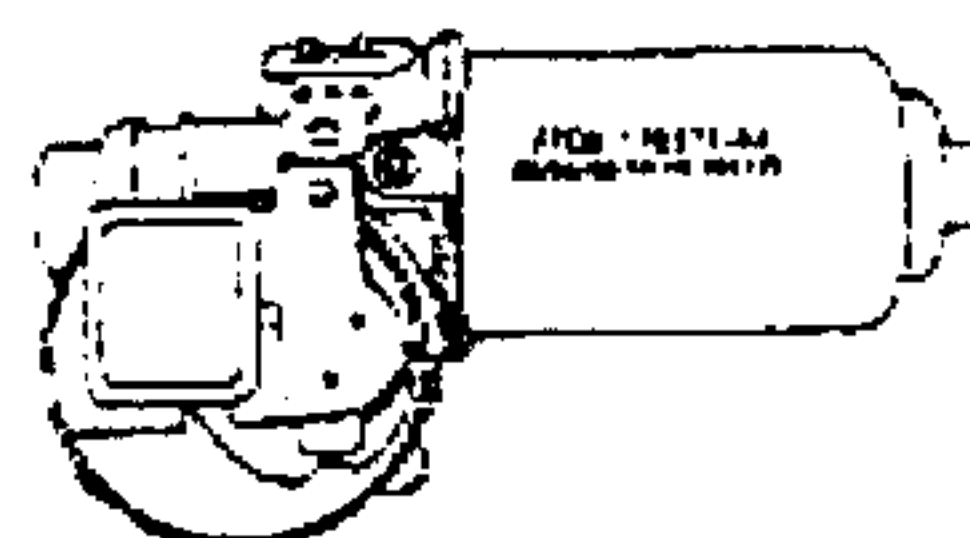
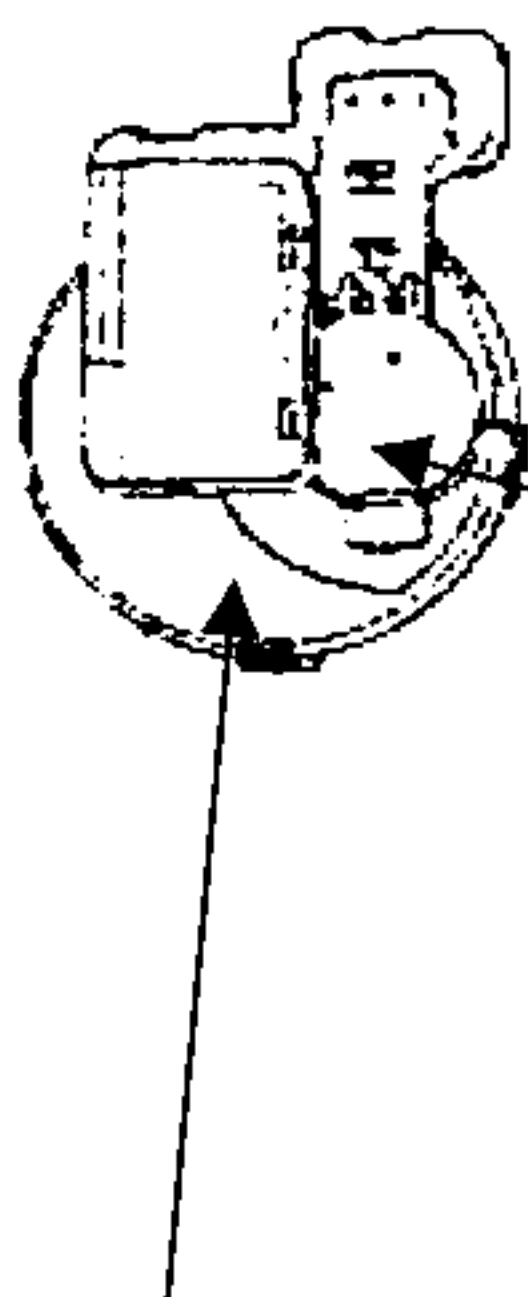
ワイパーモーターギヤカバー

基準不具合発生箇所

前面ガラスの窓拭器において、プラスチック製のギヤカバーに組み込まれた、ブレードの位置を制御する回路の電気接点の構造が不適切なため、そのままの状態で使用を続けると、当該電気接点部が過熱し、接点取り付け部が溶損するとともに、ワイパーが正常に作動しなくなることがあり、最悪の場合、ギヤカバーが発火するおそれがある。

全車両、当該モーターの製造日を確認し、対象のものはワイパーモーターギヤカバーを対策品と交換する。

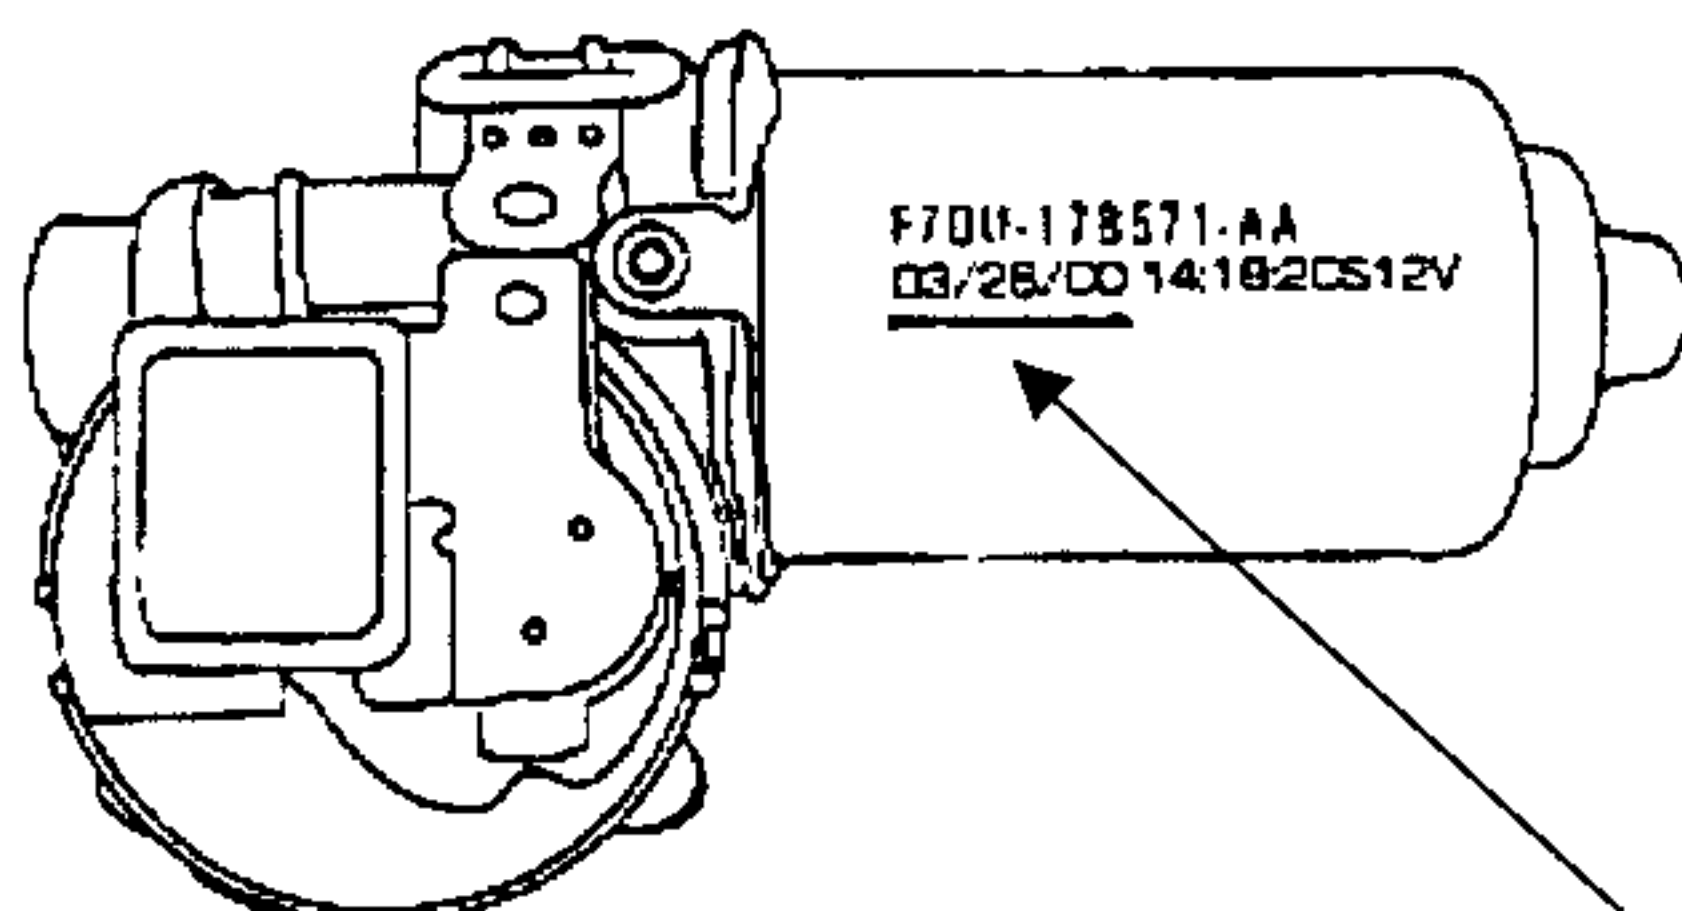
## モーター製造日

モーター製造日が2000年2月10日から2000年6月26日までのものは、モーターギヤカバーを対策品と交換する。

03/26/00 の場合は2000年3月26日を示す。
