## 改善箇所説明図

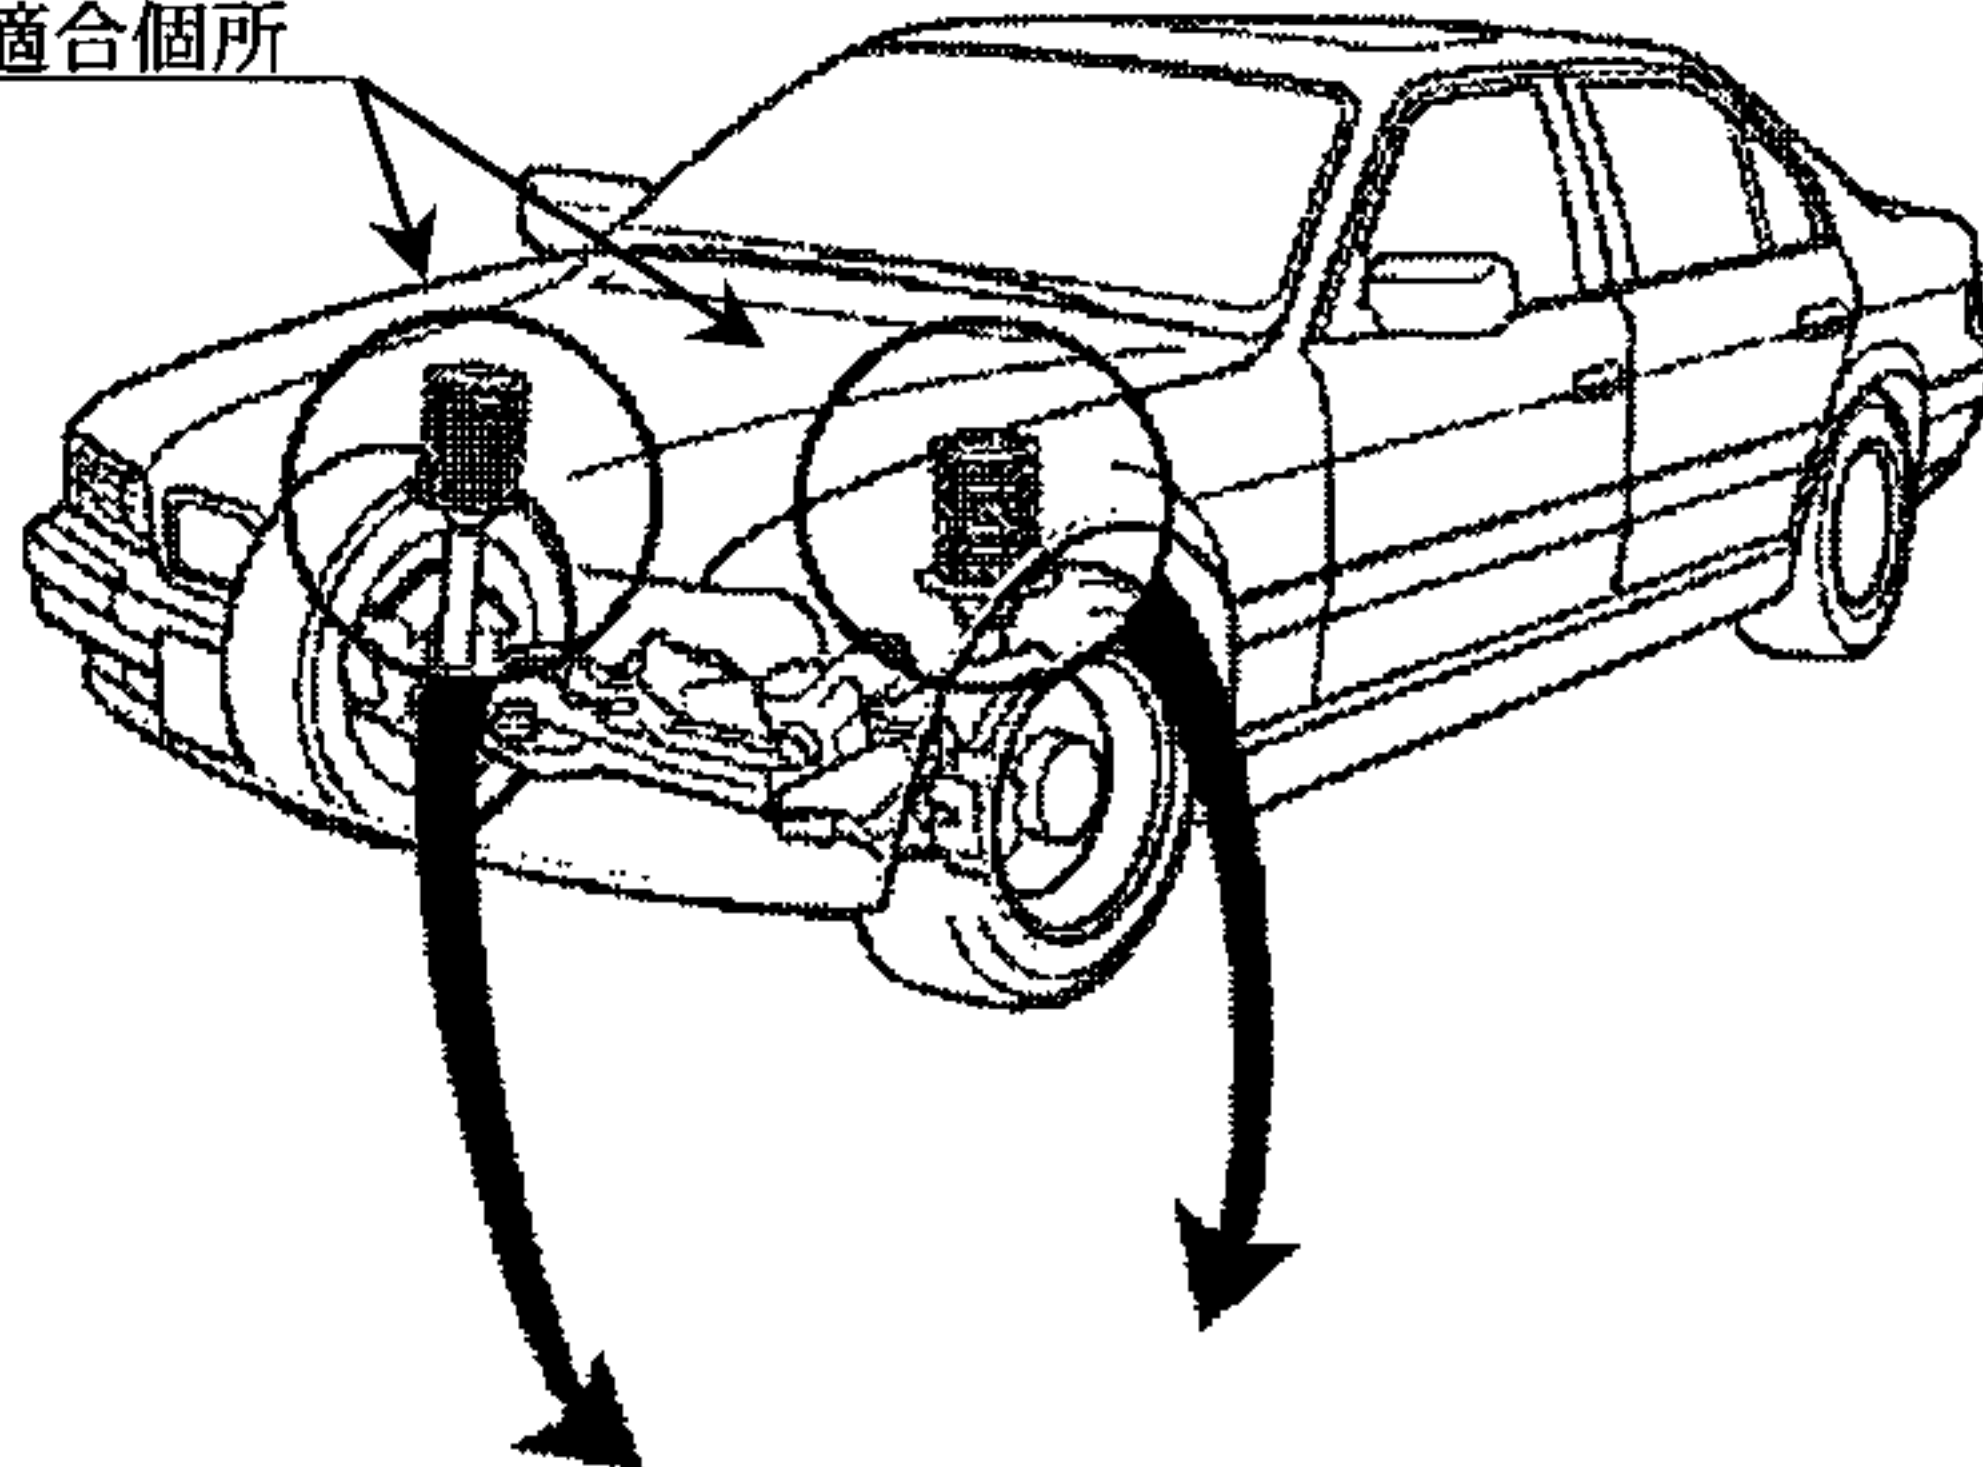
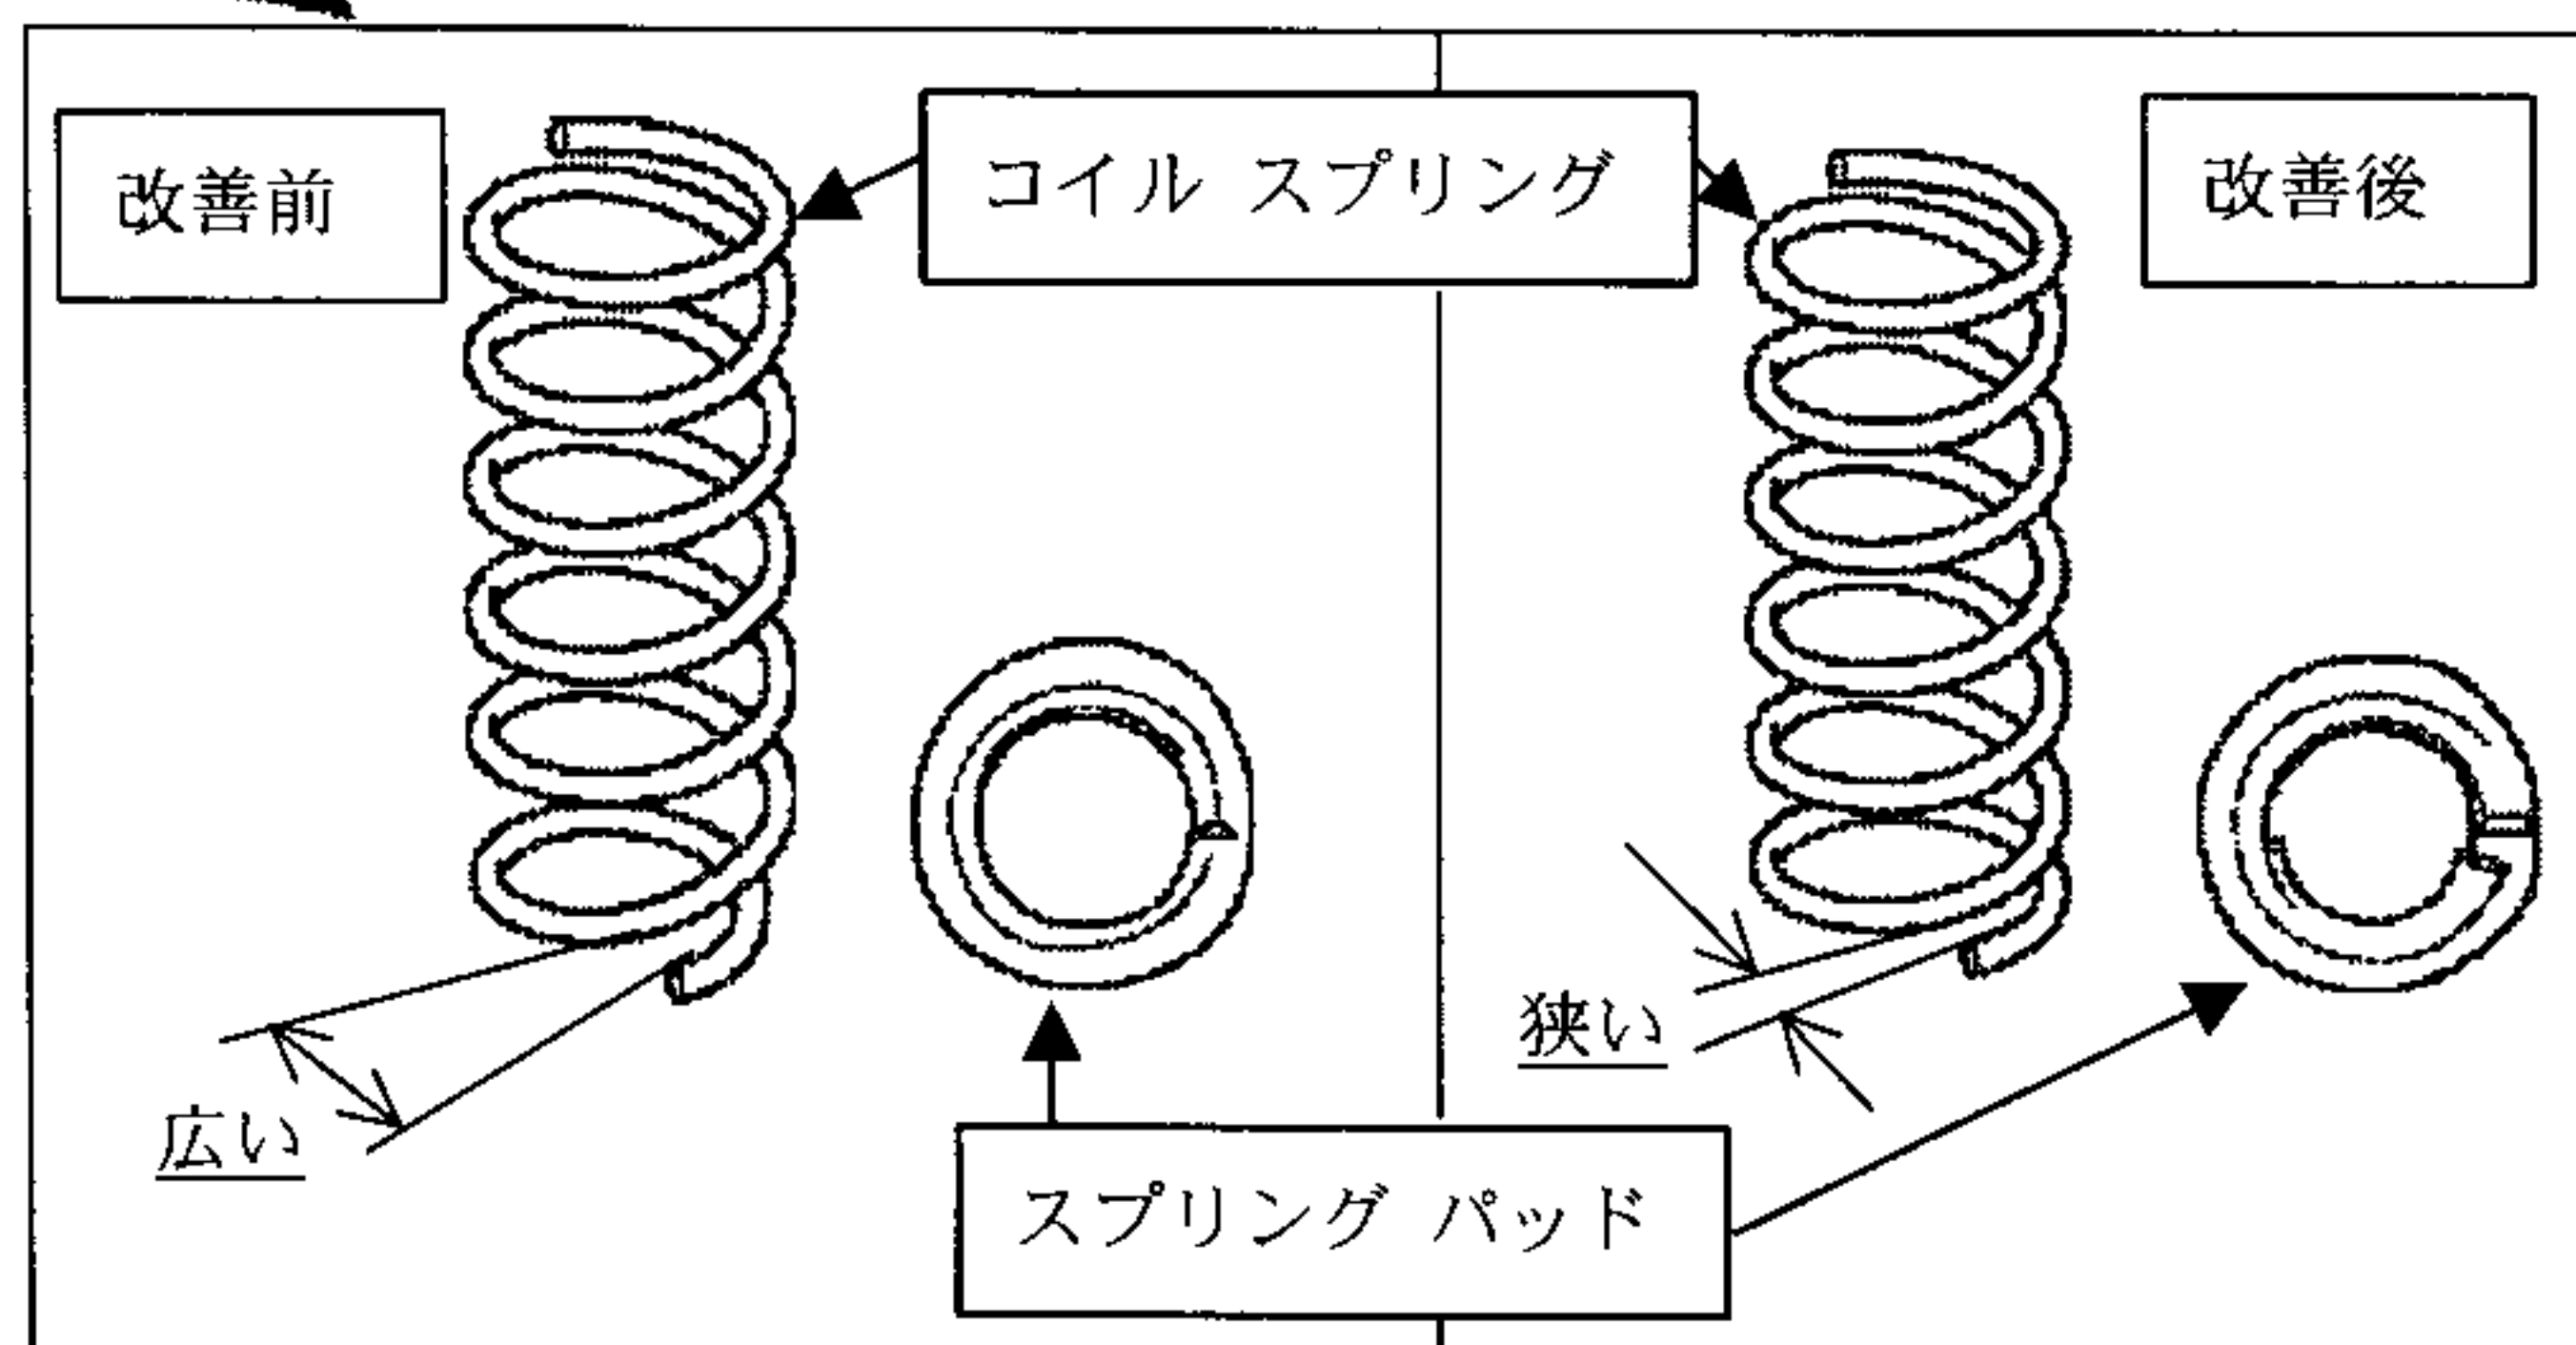
基準不適合箇所

緩衝装置において、前輪側のコイル スプリングの形状が不適切なため、そのままの状態ですら主に積雪地帯での使用をすると、当該スプリングと下部のパッドとの間に蓄積された異物により生じた傷から腐食することがあり、最悪の場合、折損し、走行安定性をそこなうおそれがある。

全車両、コイルスプリングおよびスプリングパッドを対策品と交換する。

左側コイル スプリングの視認できる個所に黄色のペイントを塗布する。
