## 改善措置事項説明図 ①

### 基準不適合発生箇所 ①

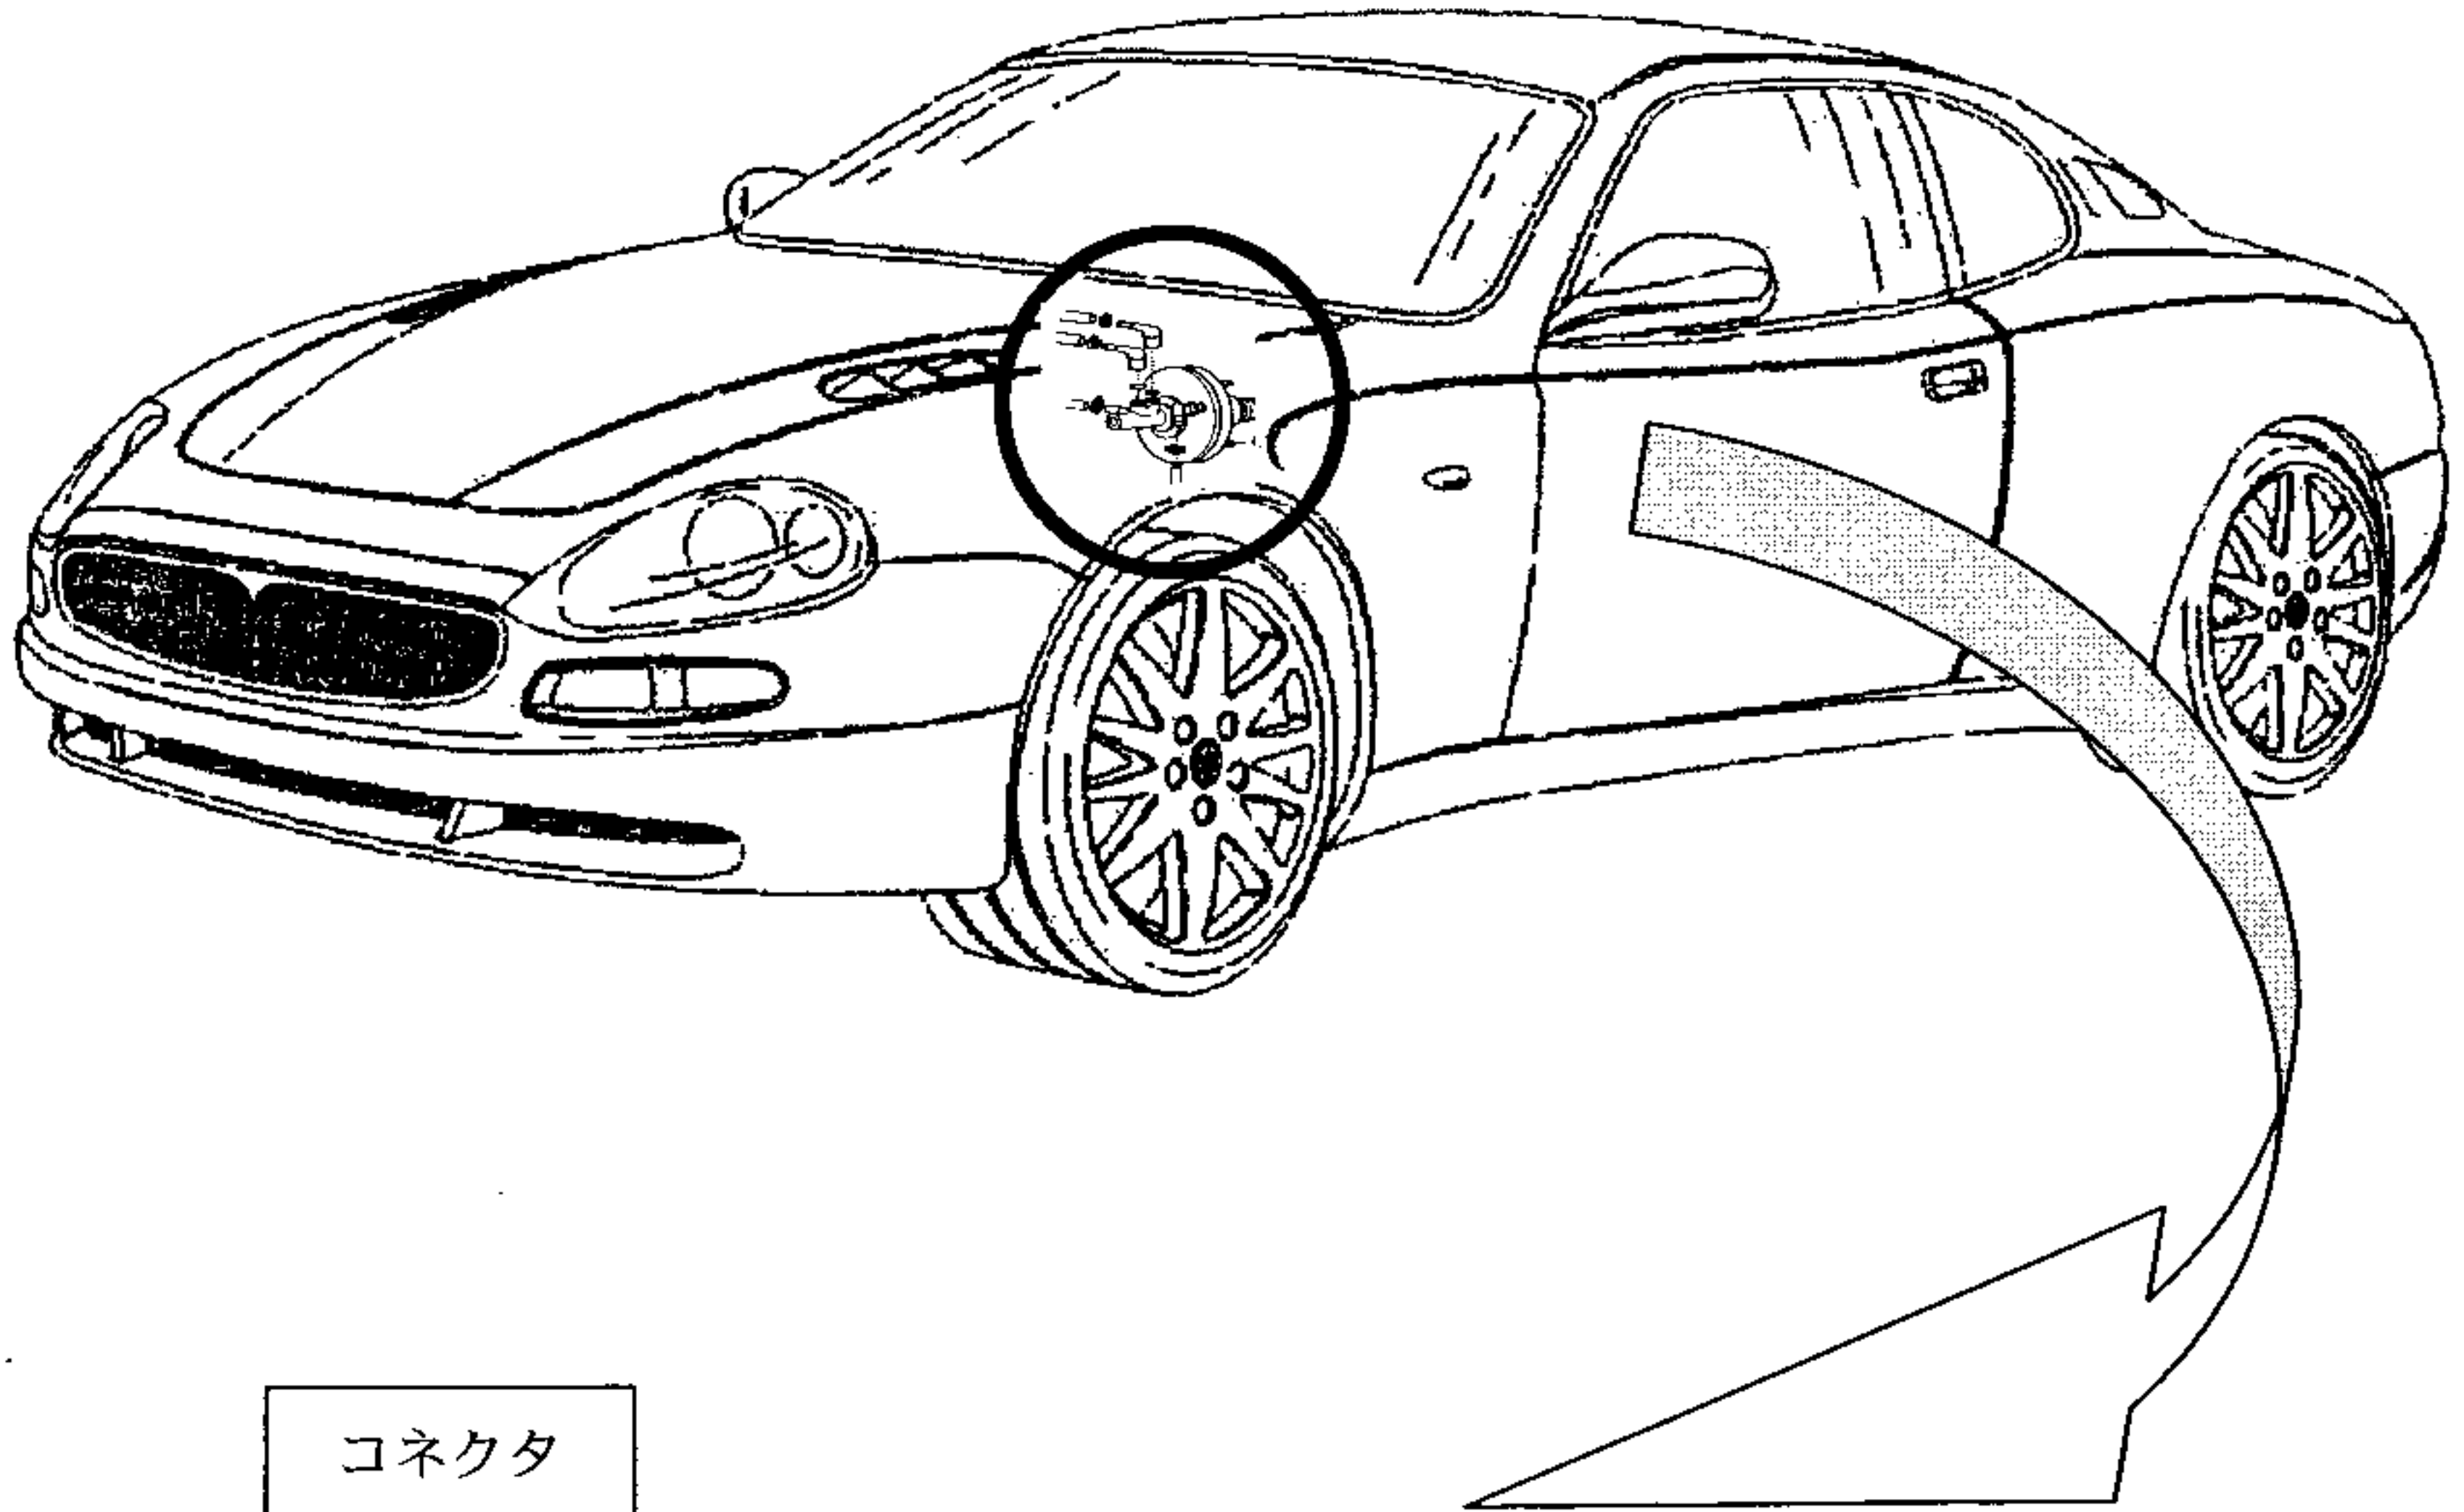
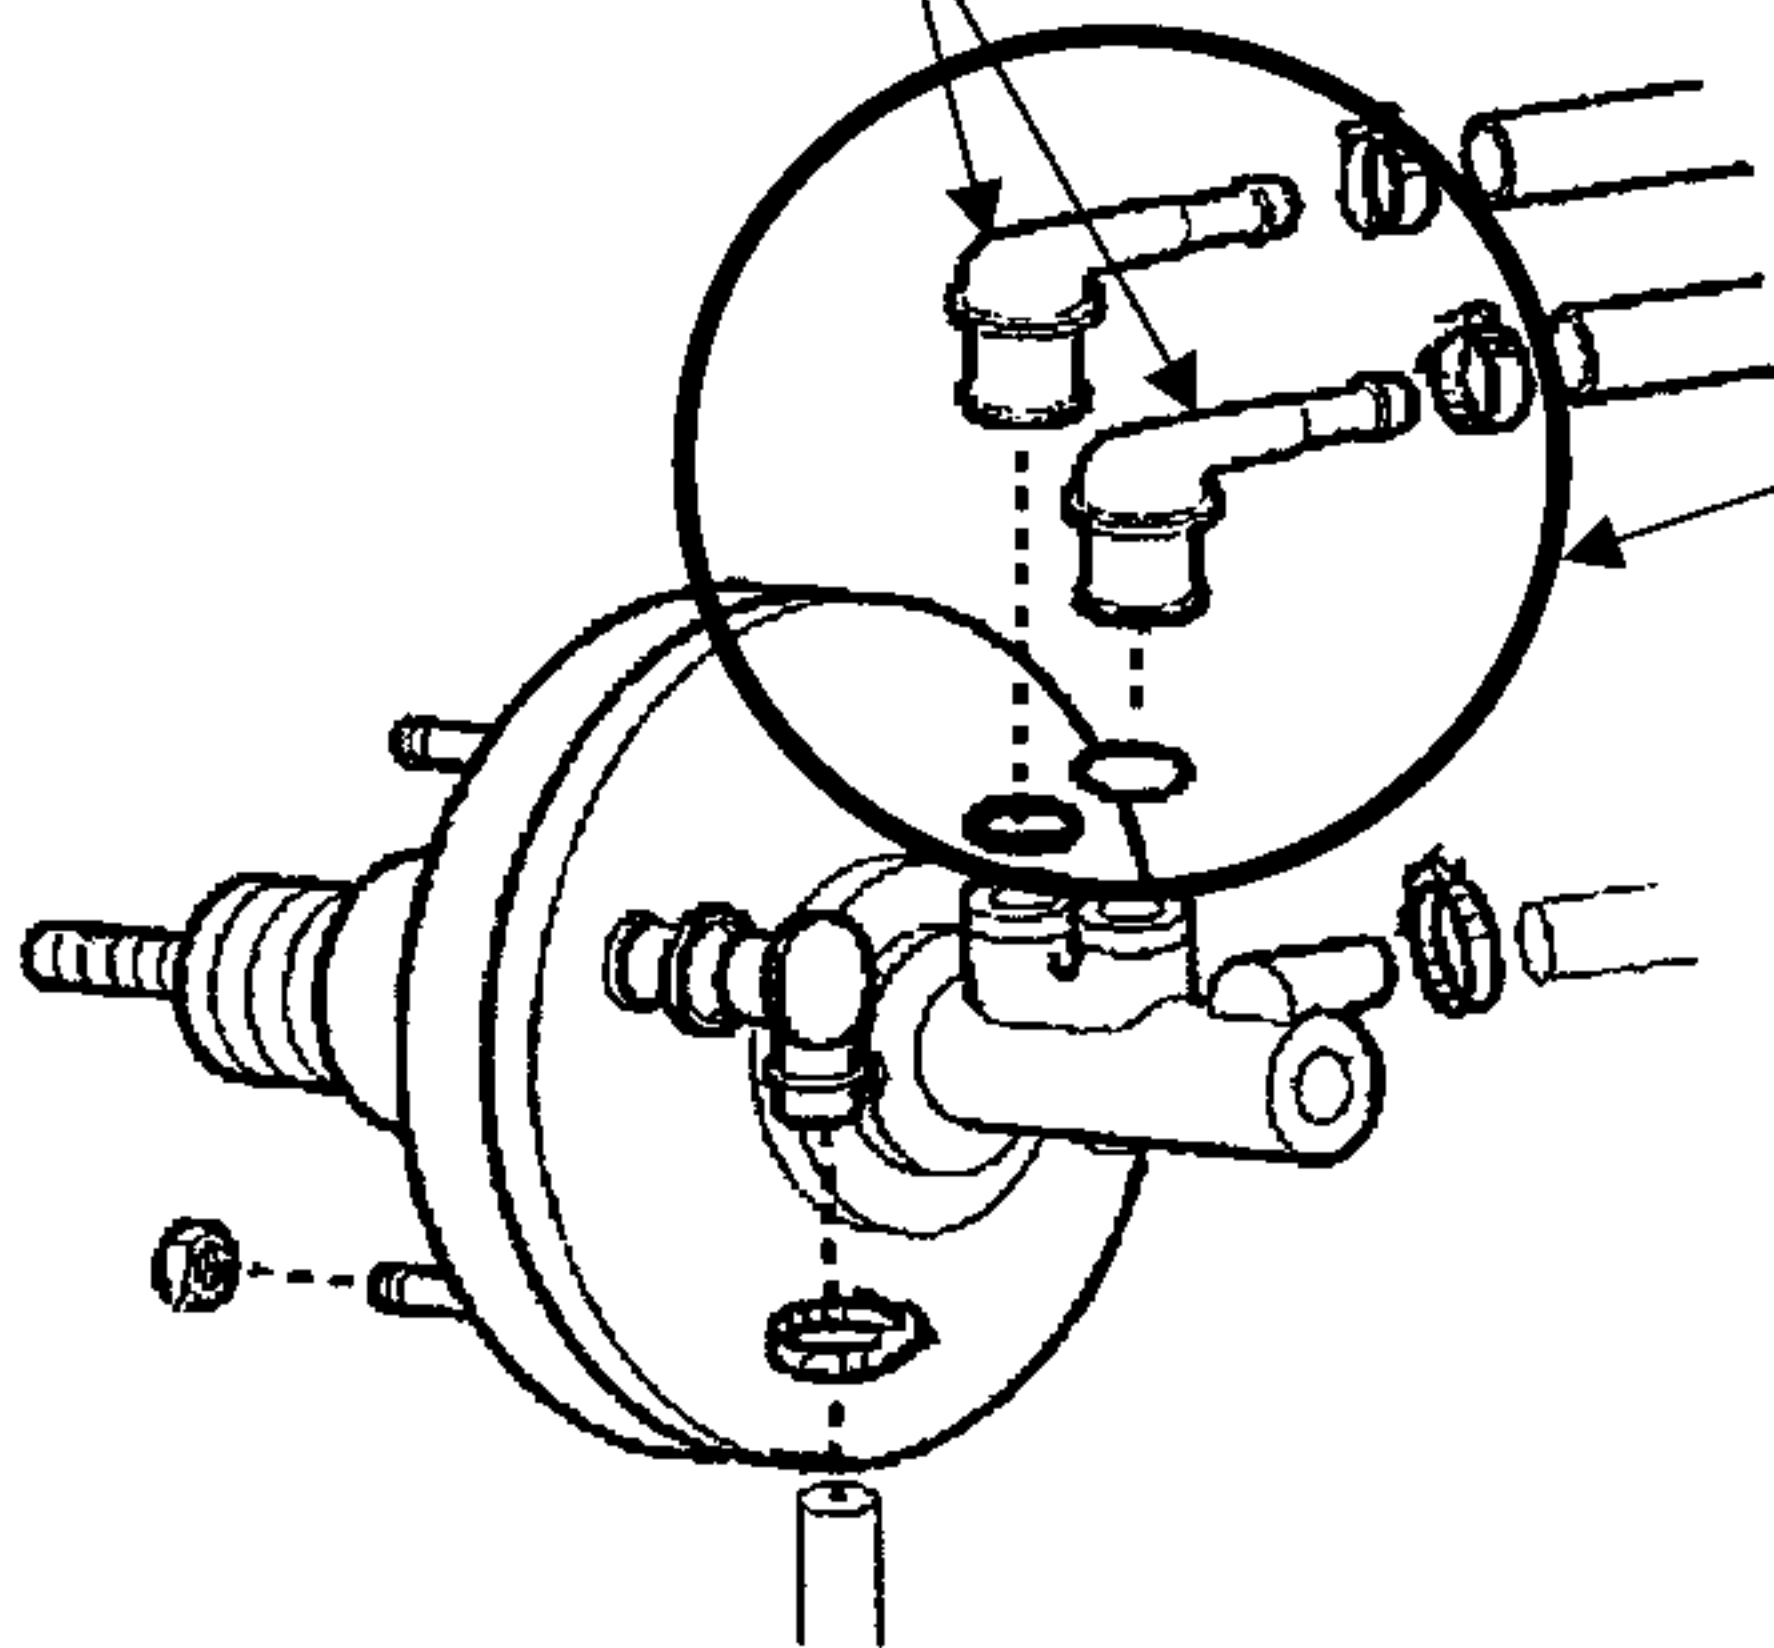
コネクタ

制動装置において、ブレーキマスターシリンダーとブレーキ液リザーバタンク間のホースを接続するコネクタの強度が不適切なため、そのままの状態で使用を続けると、当該コネクタに亀裂が発生し、最悪の場合、ブレーキ液が漏れて制動力が低下するおそれがある。

全車両、当該コネクタを対策品と交換する。
