## 改善措置事項説明図 ②

### 基準不適合発生箇所 ②

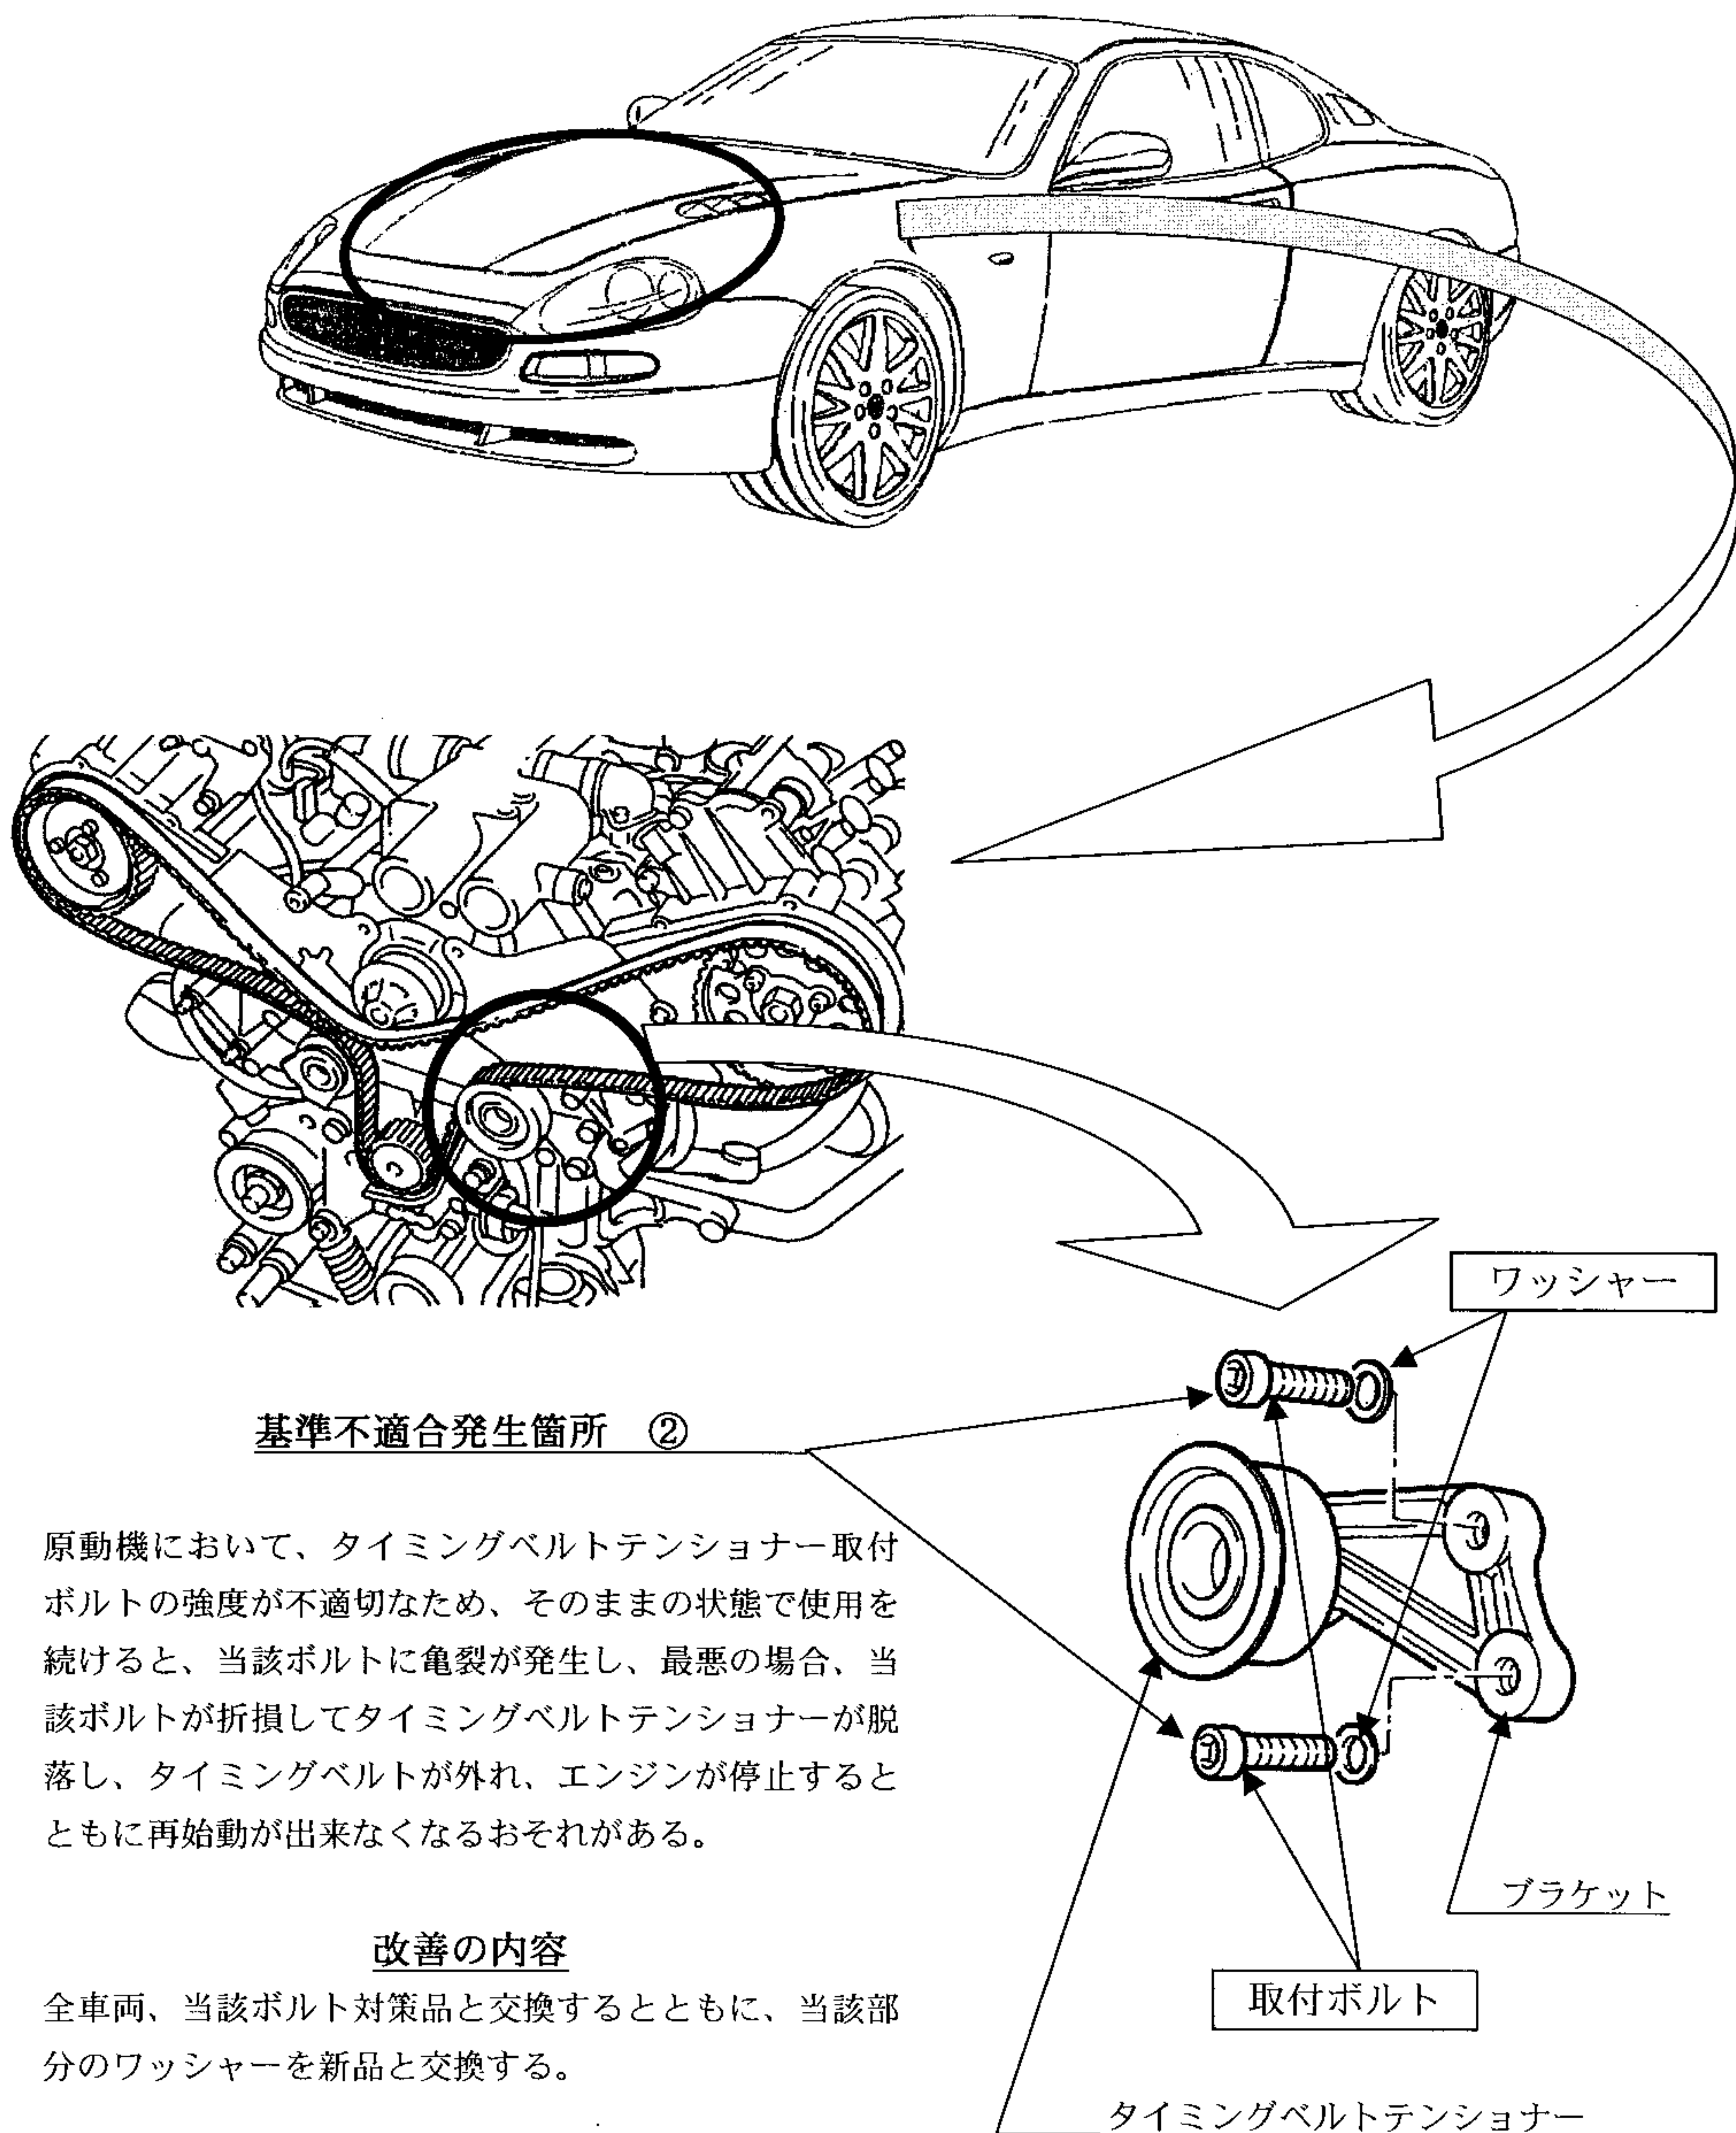
原動機において、タイミングベルトテンショナー取付ボルトの強度が不適切なため、そのままの状態で使用を続けると、当該ボルトに亀裂が発生し、最悪の場合、当該ボルトが折損してタイミングベルトテンショナーが脱落し、タイミングベルトが外れ、エンジンが停止するとともに再始動が出来なくなるおそれがある。

全車両、当該ボルト対策品と交換するとともに、当該部分のワッシャーを新品と交換する。
