## 改善箇所説明図

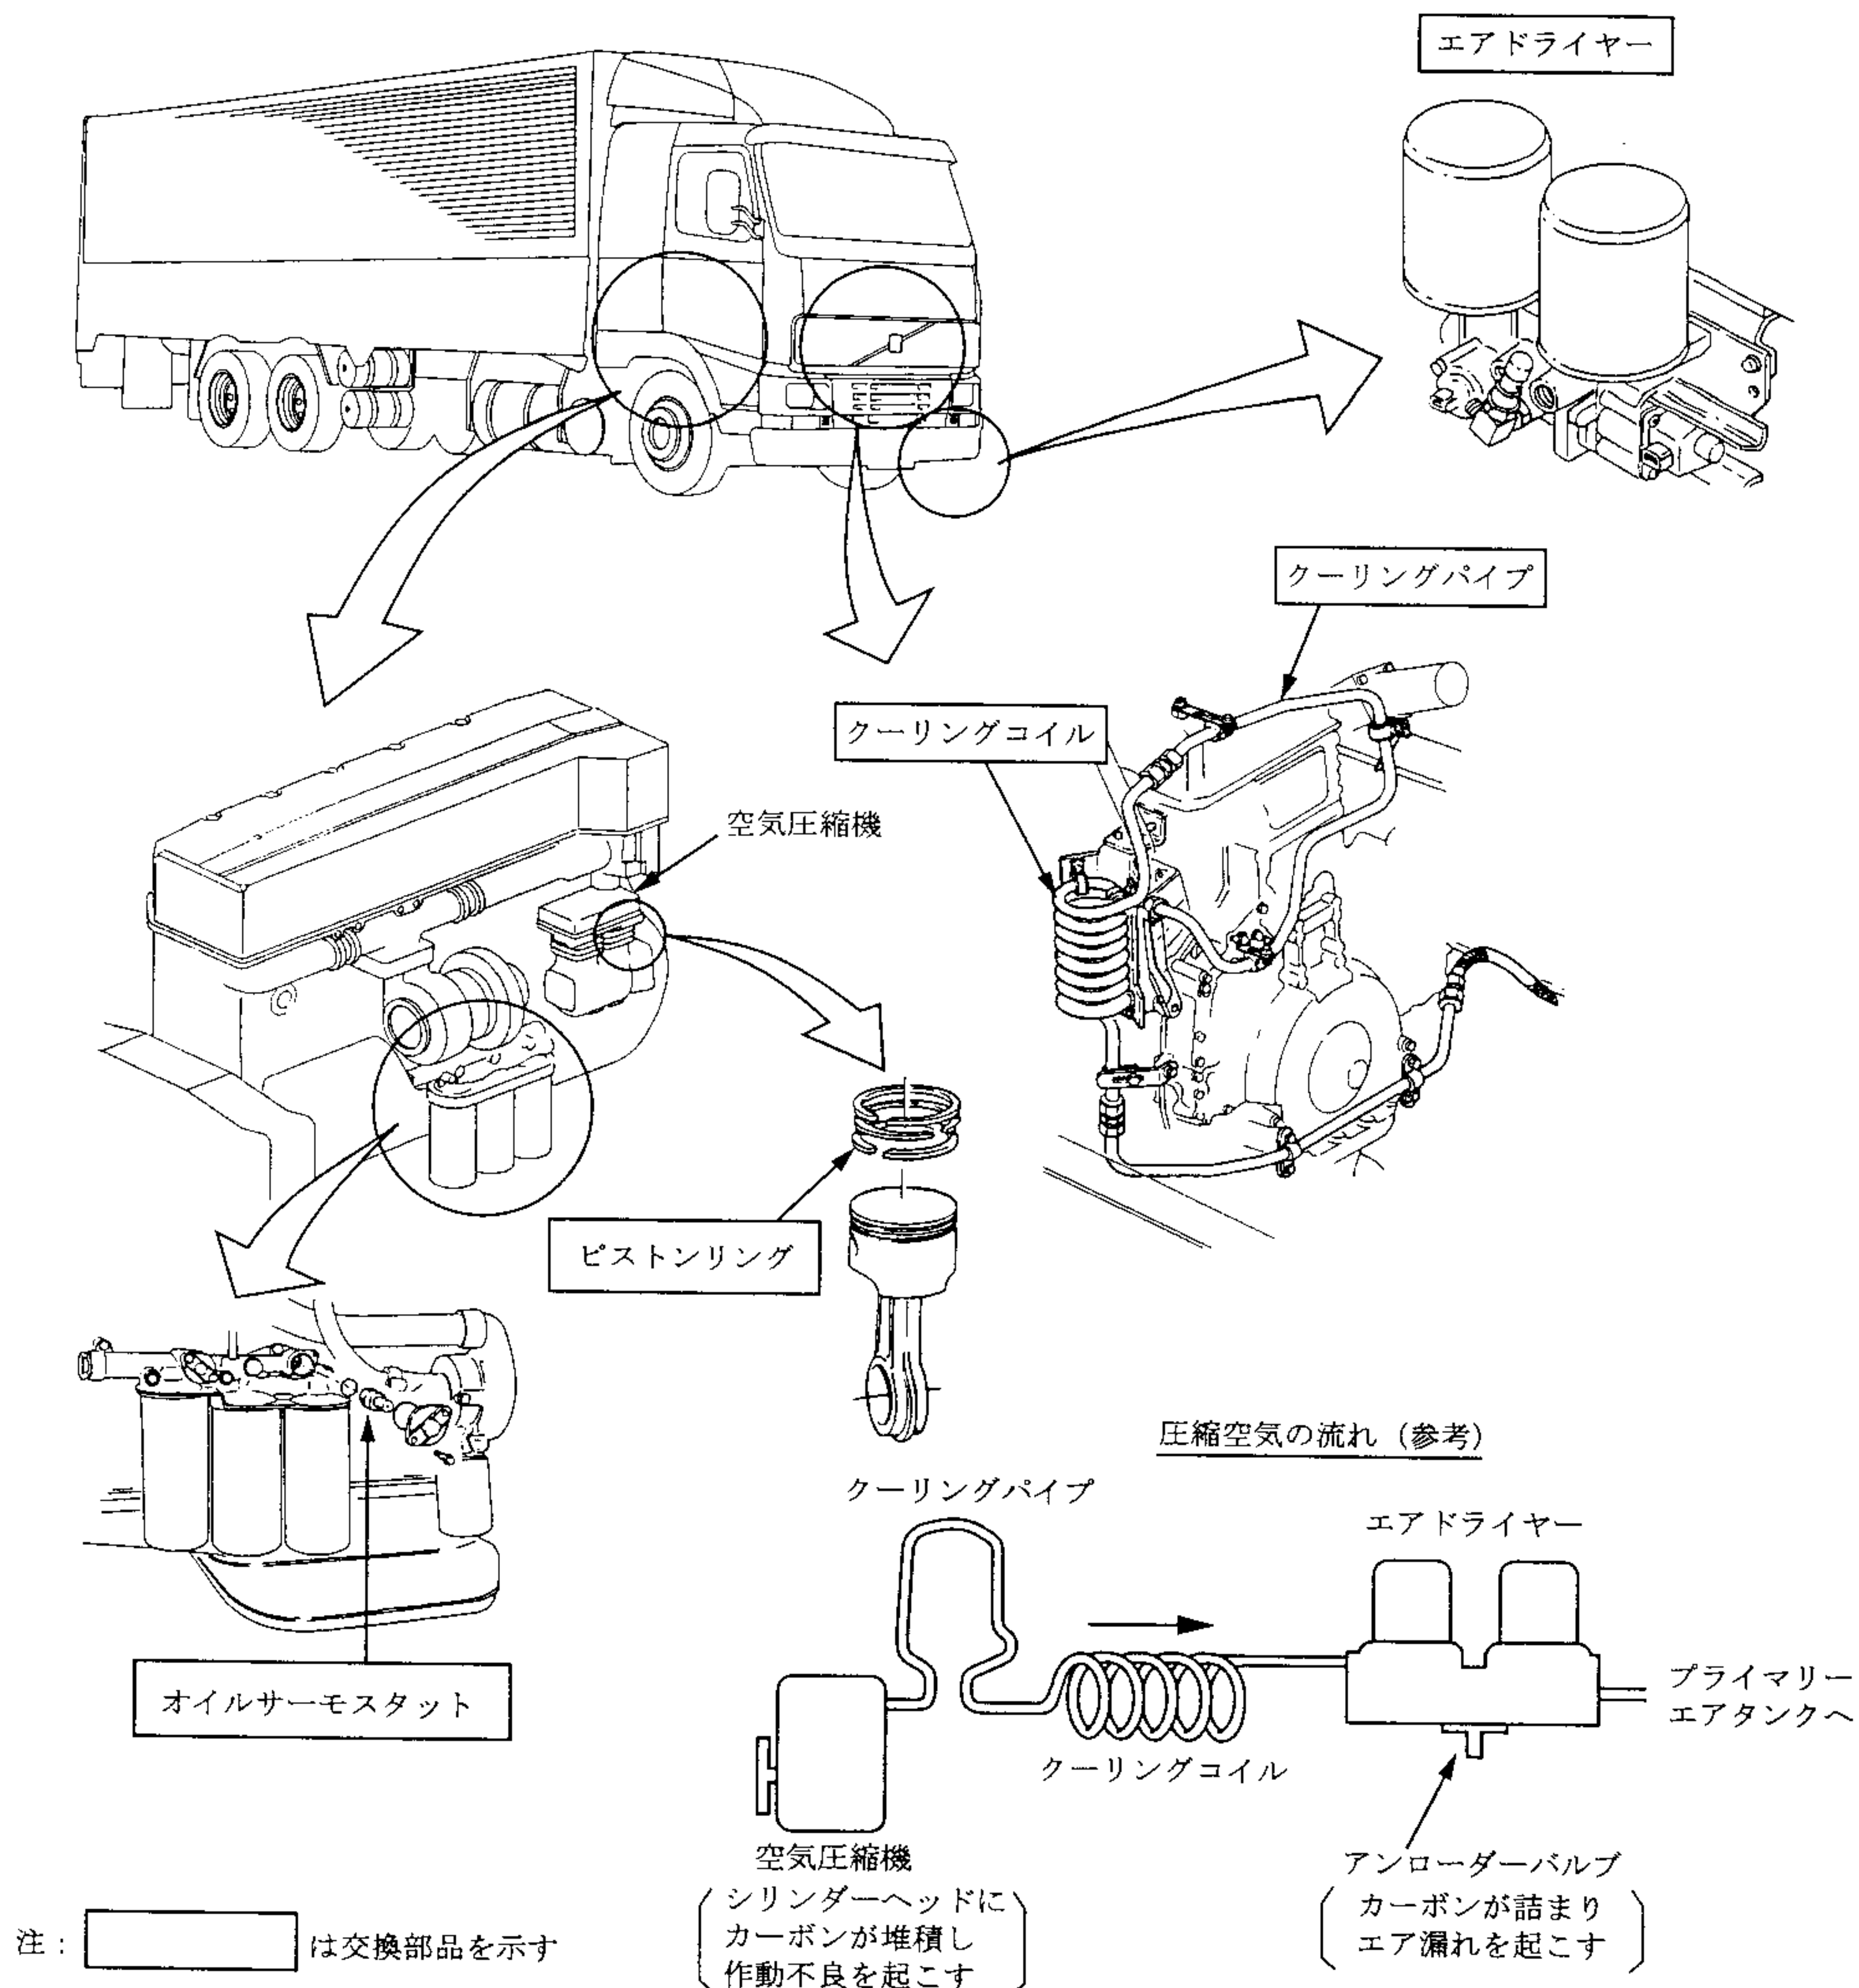
エアサスペンション装着車の制動装置において、圧縮空気を供給する空気圧縮機のピストンリングの形状が不適切なため、潤滑油の漏れ出す量が増加し、そのままの状態で使用を続けると、潤滑油が圧縮空気の熱により炭化しカーボンとなって堆積して、空気圧縮機の作動不良・エアドライヤーからの圧縮空気漏れが発生することがあり、最悪の場合、圧縮空気が充填されず、制動力が不足するおそれがある。

- 全車両、空気圧縮機のピストンリングを対策品と交換する。
- 全車両、空気圧縮機のシリンダーヘッド、クーリングコイル及びクーリングパイプを新品と交換する。
- 全車両、エアドライヤーを新品（旧型が装着されているものは新型の新品）と交換する。
- オイルサーモスタットが装着されている車両は、オイルサーモスタットをプレッシャーバルブと交換する。
- クーリングパイプが装着されていない車両は、クーリングパイプを取付ける。

空気圧縮機のクランクケース後部に黄色のペイントを塗布する。
