## 改善箇所説明図 ②

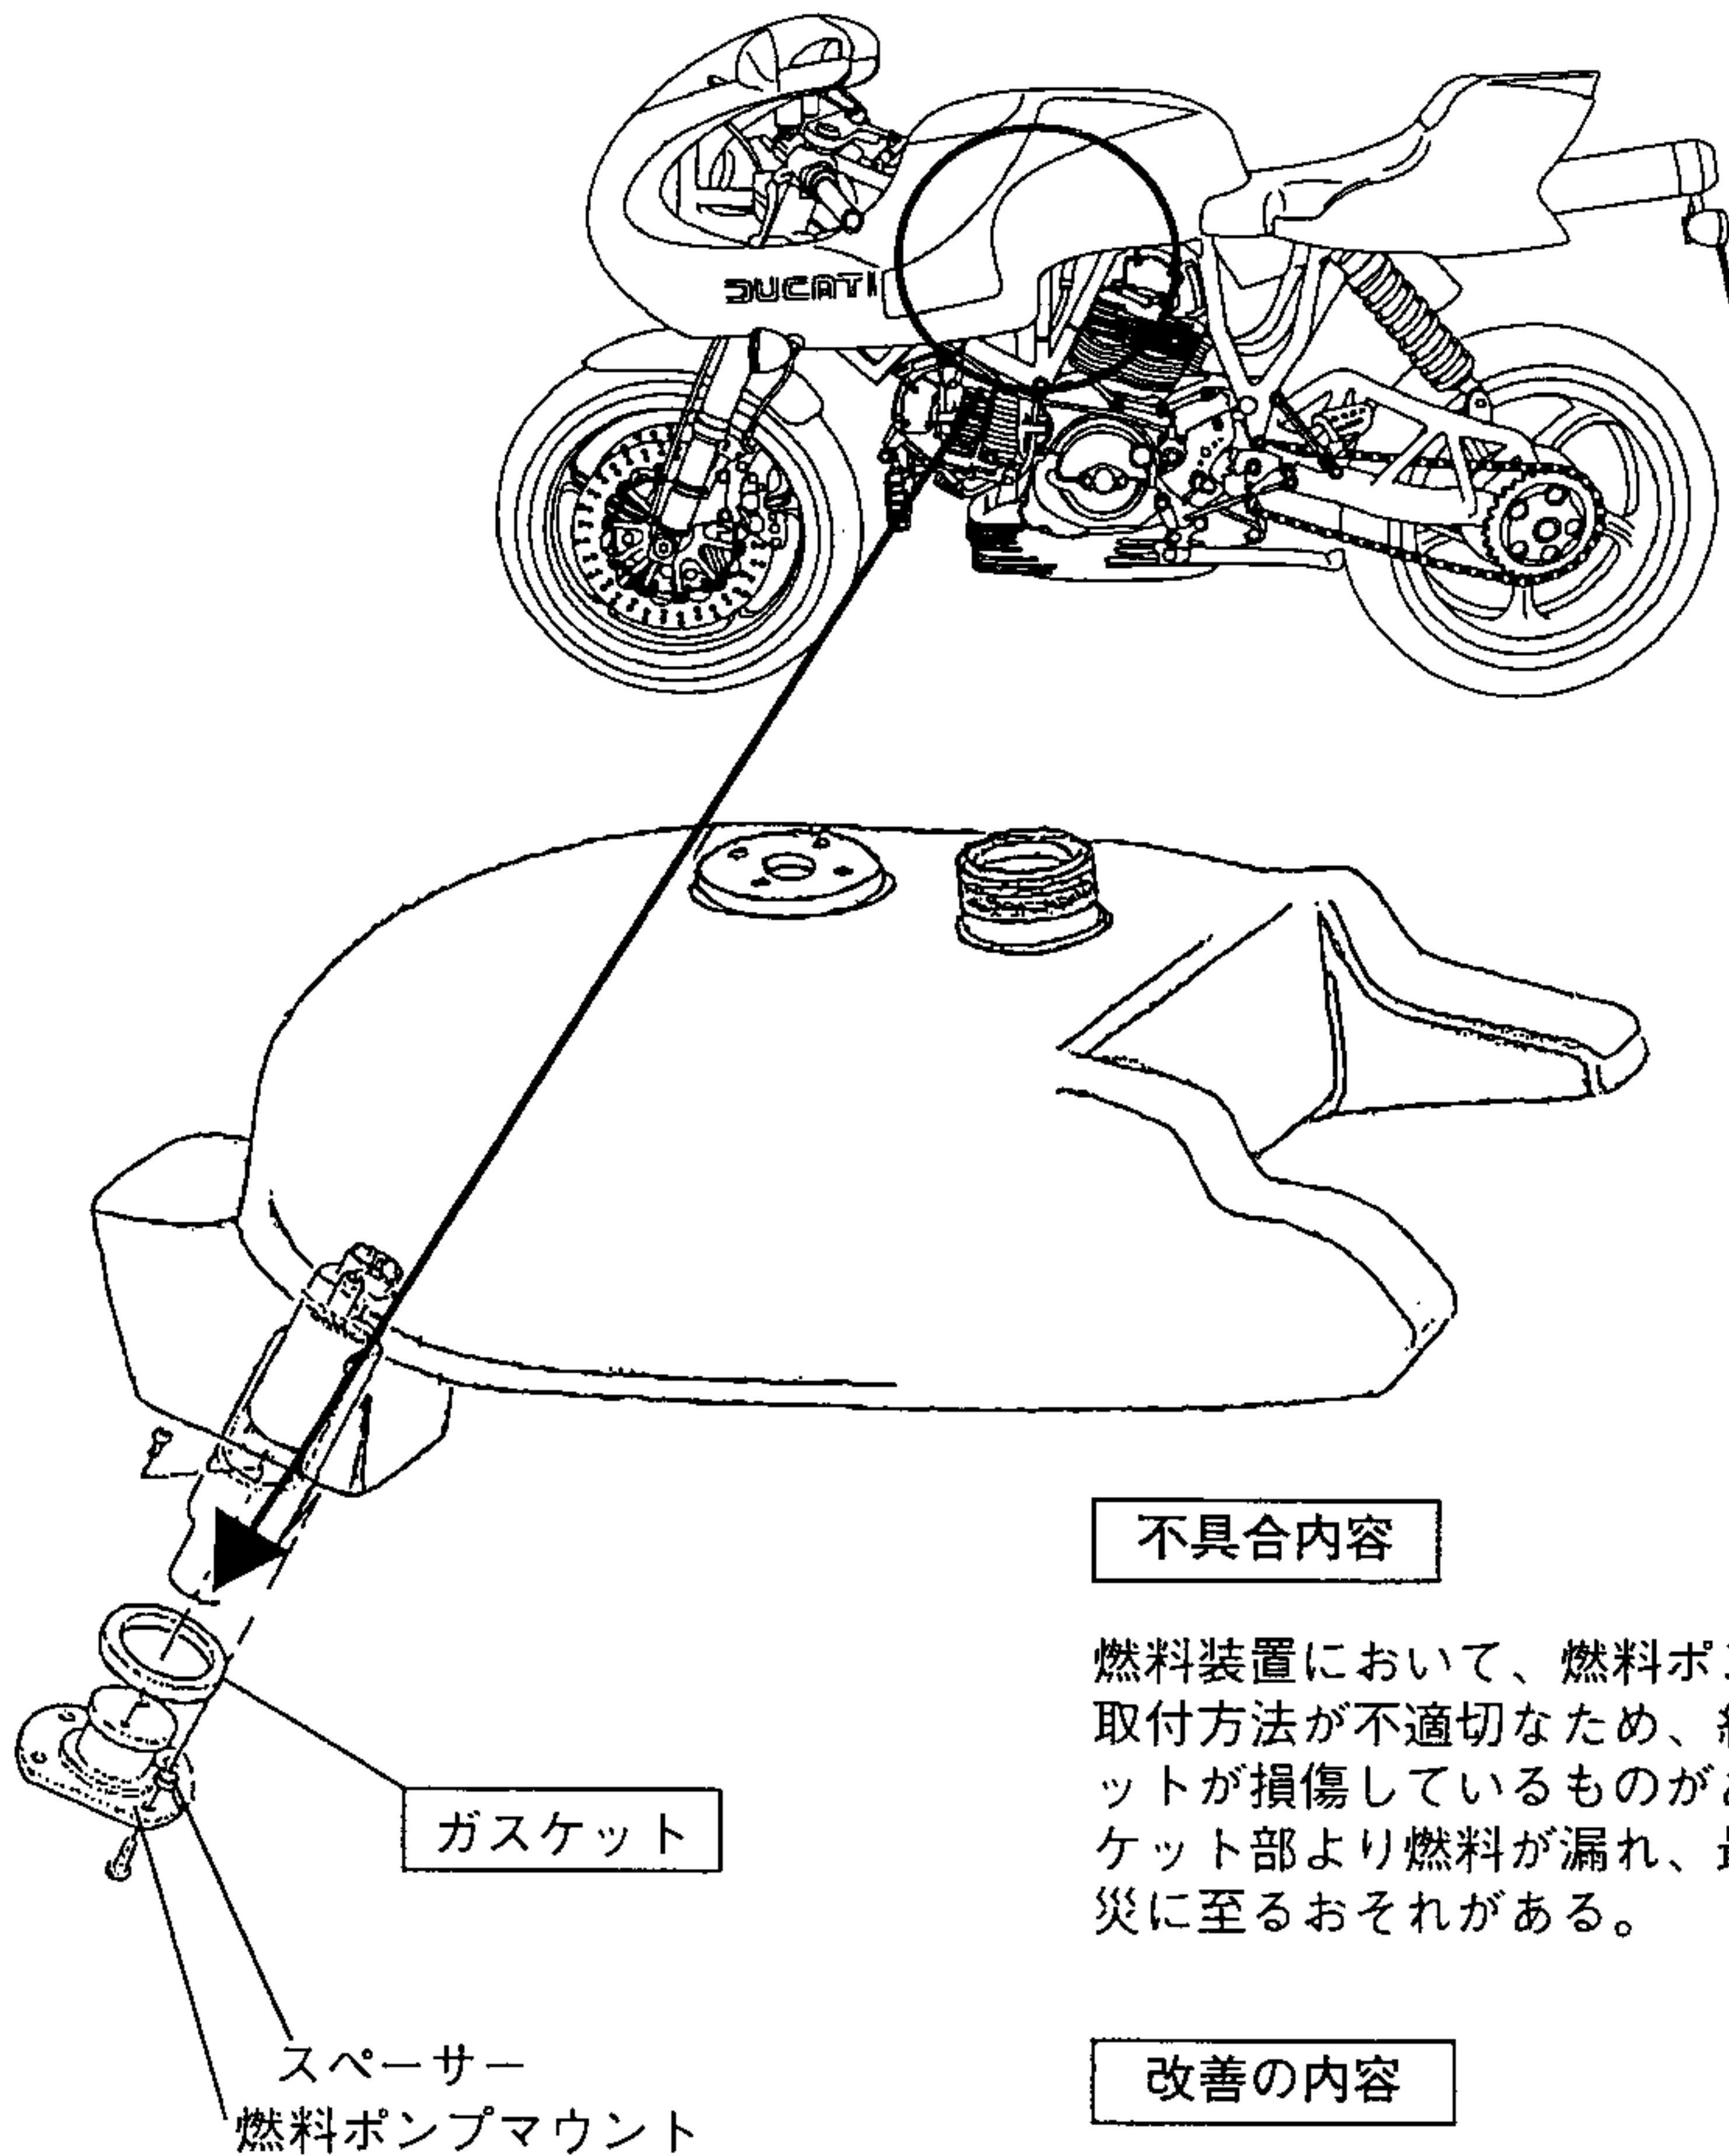
燃料装置において、燃料ポンプマウントの取付方法が不適切なため、組立時にガスケットが損傷しているものがあり、当該ガスケット部より燃料が漏れ、最悪の場合、火災に至るおそれがある。

- ・全車両、当該ガスケットを新品と交換する。
- ・全車両、燃料ポンプマウント取付スクリー部にスペーサーを追加する。
